Nøkkelinformasjon

Mysen - Innholdsrik bolig med flott beliggenhet i populært boområde.

Om eiendommen

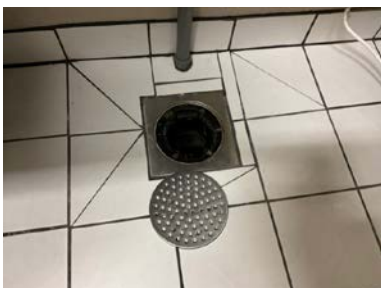
UNDERETASJE > BAD

- Vaskerommet bør oppgraderes med godkjent tettesjikt for å tåle normal bruk som våtrom etter dagens krav. Rommet kan i dag fortsatt brukes, men manglende tetthet innebærer økt risiko for lekkasjer og fuktskader i tilstøtende konstruksjoner.

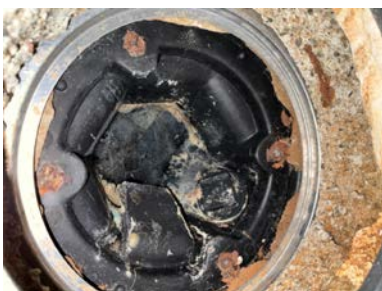
UNDERETASJE > BAD

- Det bør etableres nytt tettesjikt og sluk bør byttes for å sikre tilstrekkelig vanntetting og forhindre vannskader.
- Manglende tettesjikt og sluk med oppbrukt brukstid medfører betydelig risiko for lekkasjer og fuktskader i omkringliggende konstruksjoner, noe som kan føre til omfattende reparasjonsbehov og redusert levetid for våtrommet.
- Kostnadsestimat er kun for etablering av nytt tettesjikt og sluk og ikke for renovering av våtrom. Utbedring/etablering av tettesjikt er ofte dyrt og ikke økonomisk rasjonelt som et enkeltstående tiltak, og bør sees i sammenheng med totalrenovering av våtrom. Dette medfører høyere kostnadsestimat.
