Fartein Valens vei 103, 1410 KOLBOTN

**Sjarmerende og familievennlig  
rekkehus med skjermet terrasse.  
Attraktiv beliggenhet vest for  
sentrum. Garasjeplass.**

# Tilstandsrapport

Befaringsdato: 19.10.2024

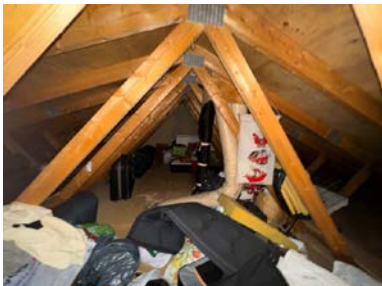
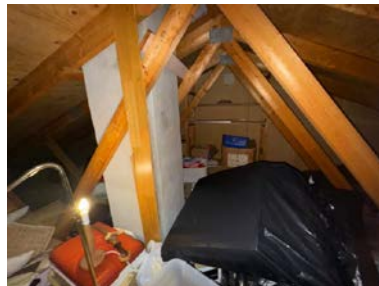
Kaldtloft

- Undertaket er misfarget. Undertaket er stedvis misfarget. Synlig fuktskjolde og noe svertesopp i undertak mot nabo. Takverk i trekonstruksjon uten brannhemmende materialer mot nabo - redusert brannsikret. Hele loftet ble ikke besiktiget som følge av manglende gangbart gulv. Det kan være fuktskjolde og avvik som derfor ikke fremkommer av denne rapporten. For at dette skal kunne avdekkes i sin helhet fordrer dette gangbart gulv. Det tas forbehold om forhold i takkonstruksjon som ikke var mulig å inspisere.

- Normalt ettersyn og vedlikehold må påregnes på sikt. Generelt bør takkonstruksjon jevnlig overvåkes/kontrolleres for kondensskader, fukt o.l.
