Enervegen 21, 2344 ILSENG

**Enebolig med flott barnevennlig  
beliggenhet. Påkostninger må  
påregnes.**

# Tilstandsrapport

Befaringsdato: 18.02.2026

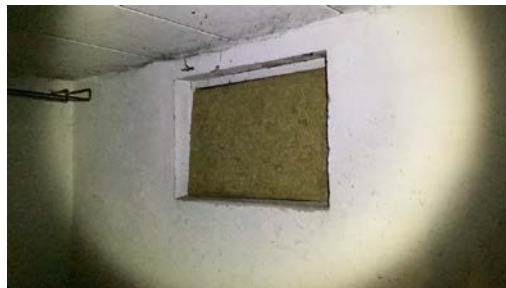
Mangler vindu på bod i kjeller.

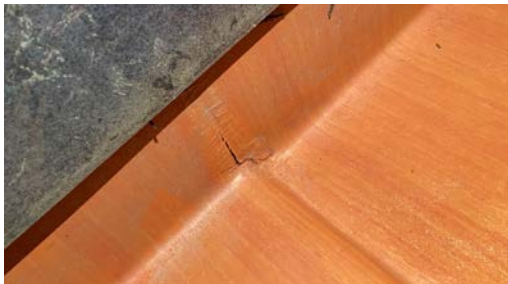
Hull i belegg i dusjsone.

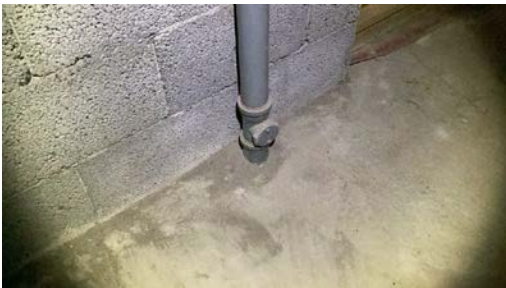
Stakeluke i kjeller.

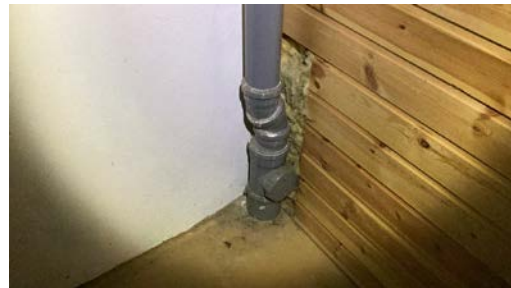
Stakeluke i kjeller.

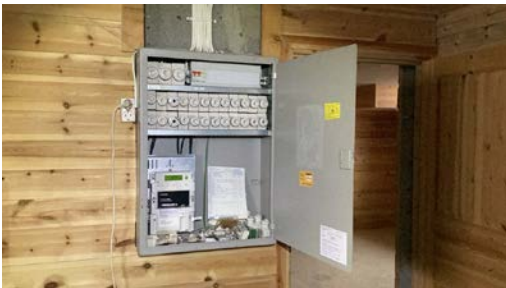
Sikringsskap på bod i kjeller.
