# Tilstandsrapport

Enebolig

Lunderveien 55, 1866 BÅSTAD

Befaringsdato: 23.06.2025

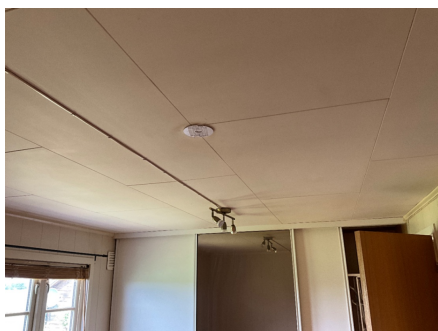
1. Er det mangler for brannslukningsutstyr i boligen iht. forskriftskrav på søknadstidspunktet, men minst Byggeforskrift 1985?  
**Nei**
2. Er det skader på brannslukkingsutstyr eller er apparatet eldre enn 10 år?  
**Ja**
3. Er det mangler på røykvarsler i boligen iht. forskriftskrav på søknadstidspunktet, men minst Byggeforskrift 1985?  
**Ja**
