Henrik Wergelands veg 41, 2407 ELVERUM

**Lys, pen og lettstelt del av  
tomannsbolig på én flate. Solrike  
uteplasser mot øst og vest,  
skjermet hage og utvendig bod.**

| Tilstandsrapport ..... | 40 |

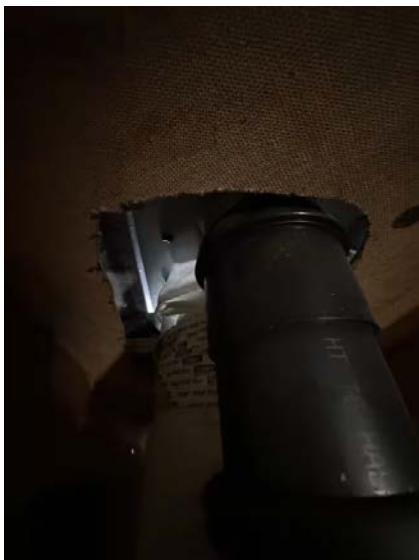
## 6.7 Renner og nedløp

Det ble registrert buling/skade i nedløpsrør som er et symptom på frostspreng.

Utbedring av nedløpsrør med skader må påregnes.

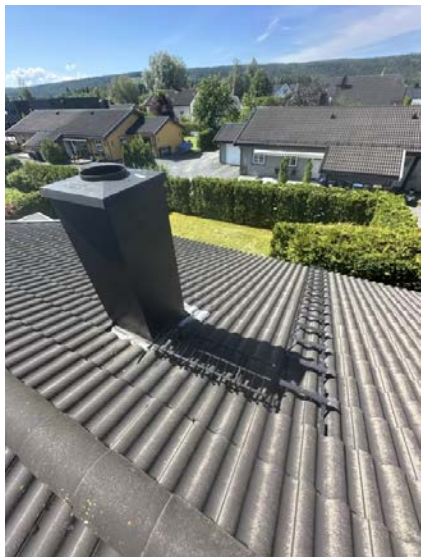
## 6.10 Utstyr på tak

Er det krav til snøfanger? Nei

Er det krav til stige for adkomst feier? Ja

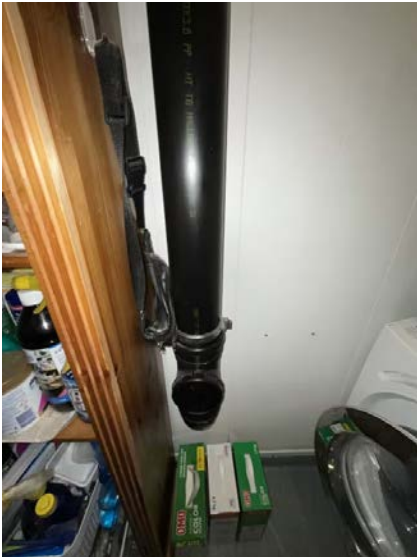
## 6.15 Avløpsrør

| Type avløpsrør | Plast |
| Synlige avløpsrør av plast. | |

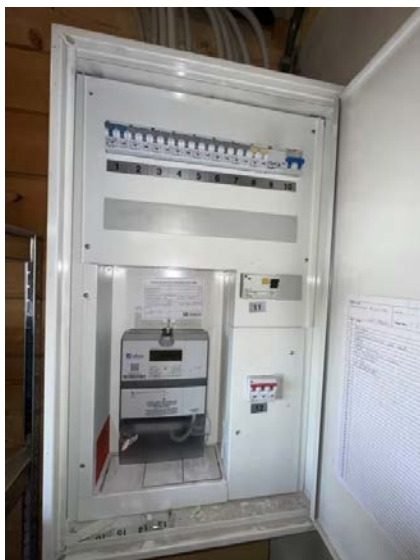
## 6.17 Elektrisk

Er det foretatt kontroll av det lokale el tilsyn i løpet av de siste 5 år

Ja

Ingen opplysninger fra hjemmelshaver om problemer med det elektriske anlegget.

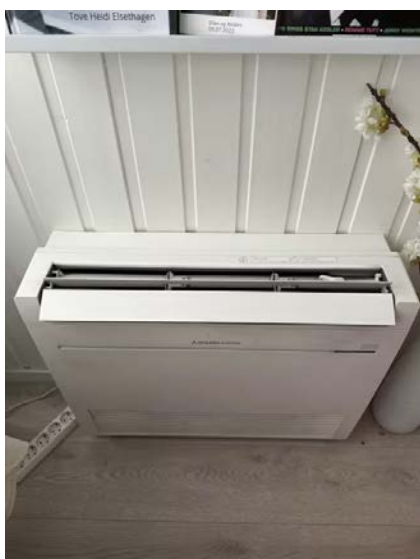
## 6.18 Varmesentral: Varmepumpe

TG-1

Ingen vesentlige avvik eller skader ble registrert.

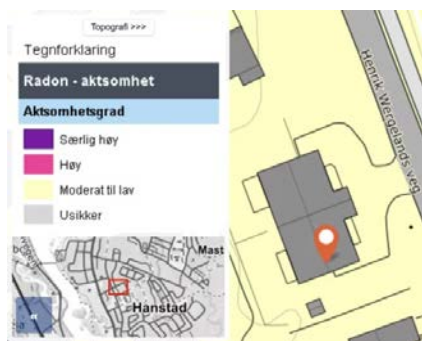
## 6.23 Øvrig: Radon

Ved kartsider fra NGU er det angitt at eiendommen ligger i område med moderat til lav radonaktivitet. Ingen opplysninger angående radonmålinger.

Det bør gjennomføres radonmålinger. Anbefaler ytterligere undersøkelser.

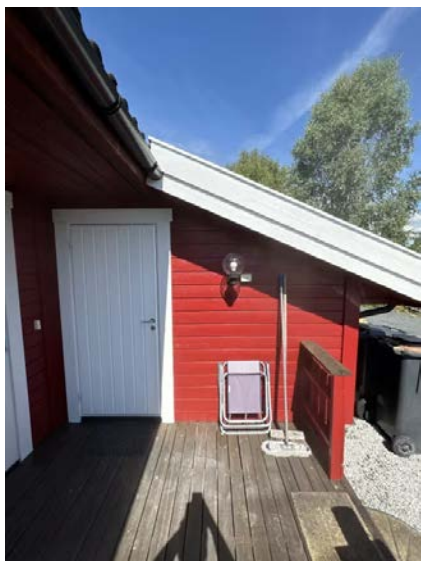
## 6.24 Øvrig: Bod

Inntilbygget bod fra byggeår. Adkomst fra inngangsparti. Støpt plate på mark. Yttervegger i bindingsverk med utvendig liggende kledning. Sperretak i forlengelse av saltaket. Tekking med betongtakstein. Isolert ytterdør. Innlagt lys og strøm. Sikringsskap.
