Spennende og luftig villa i Knardal - Brønnhøydåsen! Utsikt/Kveldssol/Moderne

Tilstandsrapport

# gnr. 159, bnr. 39, snr. 3

Befaringsdato: 26.03.2024

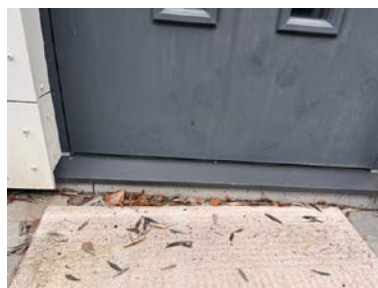
- Utvendige plater har sprekker/skader.
- Det er påvist andre avvik:

Det er skader på klednings plater over ytterdør etter at skjermtak er demontert.

Dårlig tilpasset og plate er avsluttet helt ned mot terrasse.

For liten avstand til terreng

For å lukke avvik må det lages tilstrekkelig avstand fra underkant av plater ned til terrasse/terreng og plater med unøyaktig tilpasning må byttes. Råteskader på lekter vil oppstå og nedkant på plater vil bli ødelagt på sikt om det ikke blir gjort tiltak.

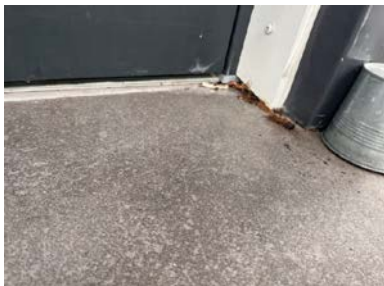
Det er liten oppkant under dører på terrasse og det er skade på et beslag under foldedør.
Eier opplyste at det kan være nødvendig med justeringer på foldedørene etter årstider.

Liten oppkant under dør.

Skadet beslag under dør må byttes for å lukke avviket.

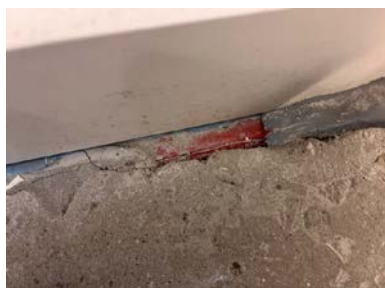
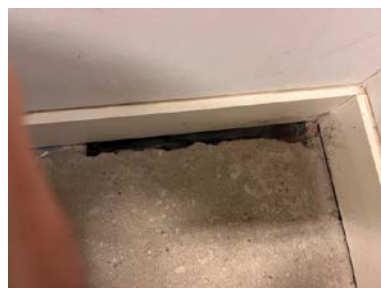
- Dokumentasjon på radonsperre foreligger ikke.
- Det er påvist andre avvik:

Hull på radonsperre.

Hull i radonsperre må utbedres, anbefaler radonmåling etter dette, hvis for høye verdier, må det gjøres tiltak, for eksempel føre rør over tak. Kostnad for utbedring av hull i radonsperre og radonmåling medtatt, ikke eventuelle andre tiltak.

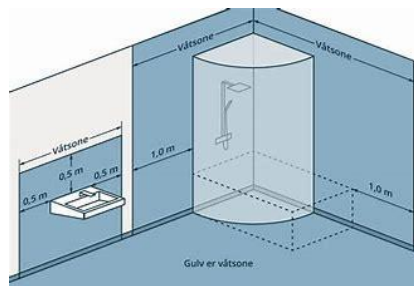
- Det er vindu/dør med ikke fuktbestandige materialer i våtsonen (ved vask, dusj, badekar, osv.), løsningen eller byggematerialet er uegnet

Dør i våtzone

- Uegnede materialer må fuktbeskyttes/utskiftes.

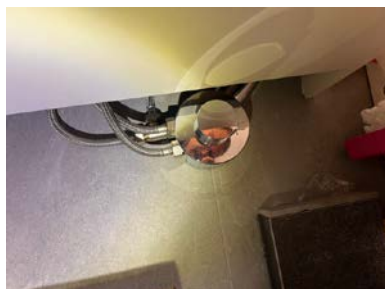
Blandebeateri for toalettduj.

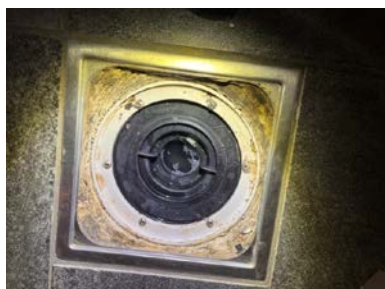
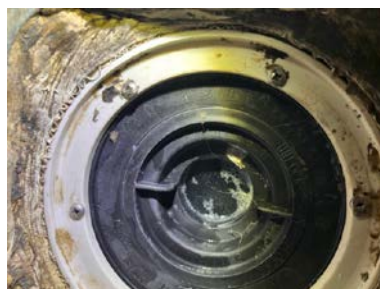
Det er foretatt uavhengig kontroll på arbeidene på rommet, dokumentasjon kan trolig avklare hvordan mansjett er utført.

Mansjett er ikke lagt inn under klemring slik det ser ut.

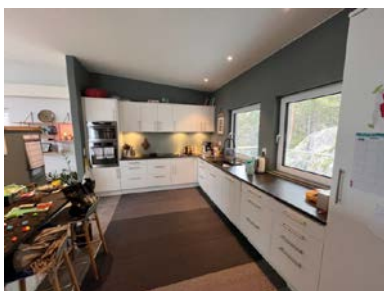
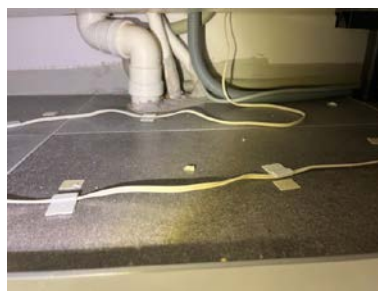
Vannstoppesystem

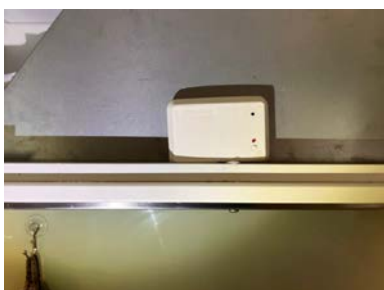
Komfyrvakt

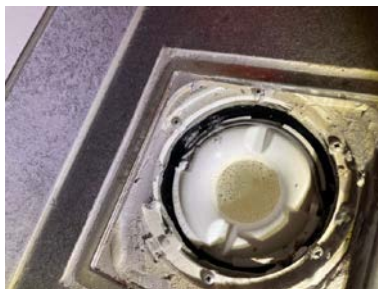
Synlig mansjett under klemring i sluket.

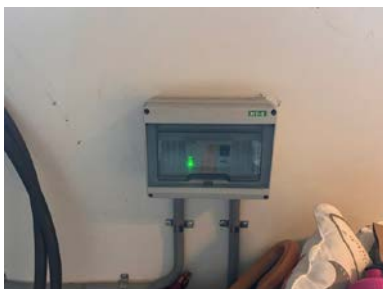
Ja Det er ingen åpenbare feil på anlegget, men på grunn av at undertegnede ikke er fagkyndig på dette området anbefaler jeg at det blir utført en kontroll på det elektriske anlegget av en godkjent installatør. Kostnad for kontroll medtatt, ikke eventuelle utbedringer.

Sikring for bil lader plassert i garasje.
