# Spennende og luftig villa i Knardal - Brønnhøydåsen! Utsikt/Kveldssol/Moderne

# Tilstandsrapport

# Vegstatuskart for eiendom 3101 - 159/39//3

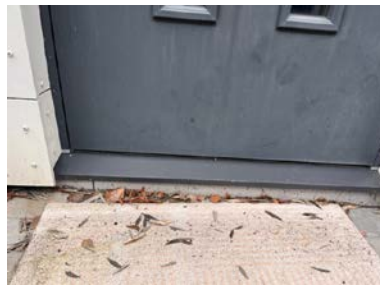
For liten avstand til terreng

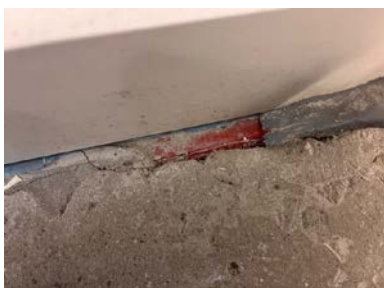
Hull på radonsperre.

Hull i radonsperre må utbedres, anbefaler radonmåling etter dette, hvis for høye verdier, må det gjøres tiltak, for eksempel føre rør over tak. Kostnad for utbedring av hull i radonsperre og radonmåling medtatt, ikke eventuelle andre tiltak.

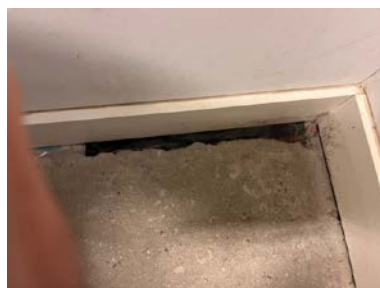
Rør fra radonbrønn under den lille flisen?

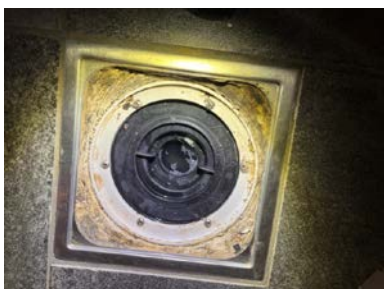
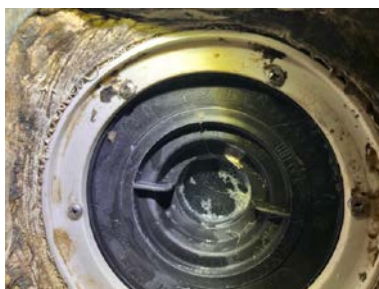
Mansjett er ikke lagt inn under klemring slik det ser ut.

Det er foretatt uavhengig kontroll på arbeidene på rommet, dokumentasjon kan trolig avklare hvordan mansjett er utført.

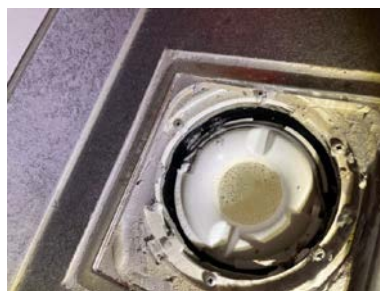
Synlig mansjett under klemring i sluket.

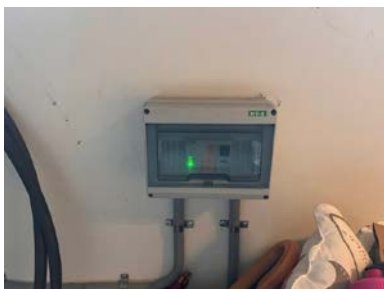
Sikring for bil lader plassert i garasje.

**Ja** Det er ingen åpenbare feil på anlegget, men på grunn av at undertegnede ikke er fagkyndig på dette området anbefaler jeg at det blir utført en kontroll på det elektriske anlegget av en godkjent installatør. Kostnad for kontroll medtatt, ikke eventuelle utbedringer.

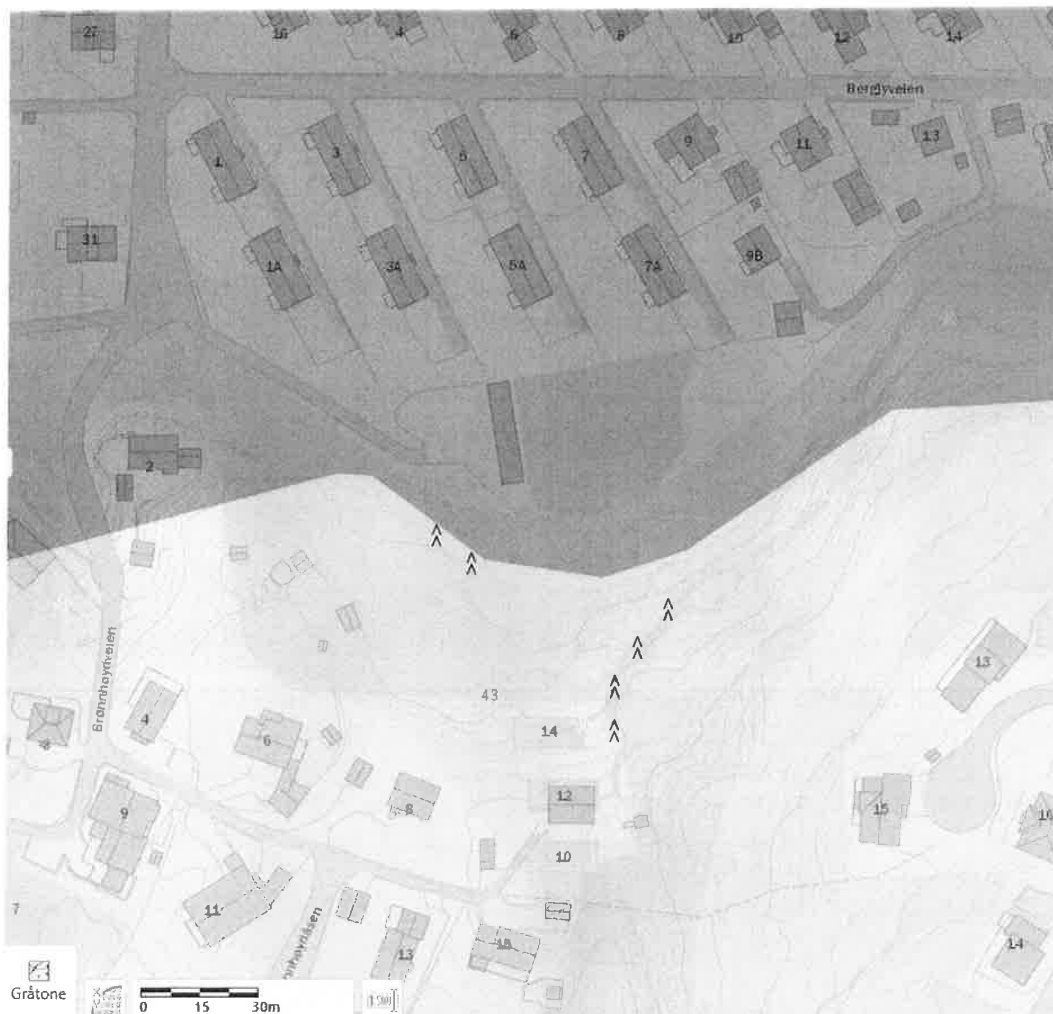
Figur 2-2. Løsmassekart og berg i dagen kartlagt på befaringen ( ). Lys- og mørkeblå områder indikerer tynne og tykke marine avsetninger henholdsvis. Rosa områder er berg. Ekvidistansen er 1 m. Kilde av løsmassekart: [atlas.nve.no](http://atlas.nve.no).

På foreliggende topografiske kart (Figur 2-2 og Figur 2-4) er høydeforskjell på skråningen 18 m og gjennomsnittlig helningsgrad er ca. 27 grader. Foten av skråningen ligger på 52 moh mens toppen ligger på 70 moh. Bratteste seksjon av skråningen (fra 60 til 68 moh) har skråningshelning ca. 46 grader.

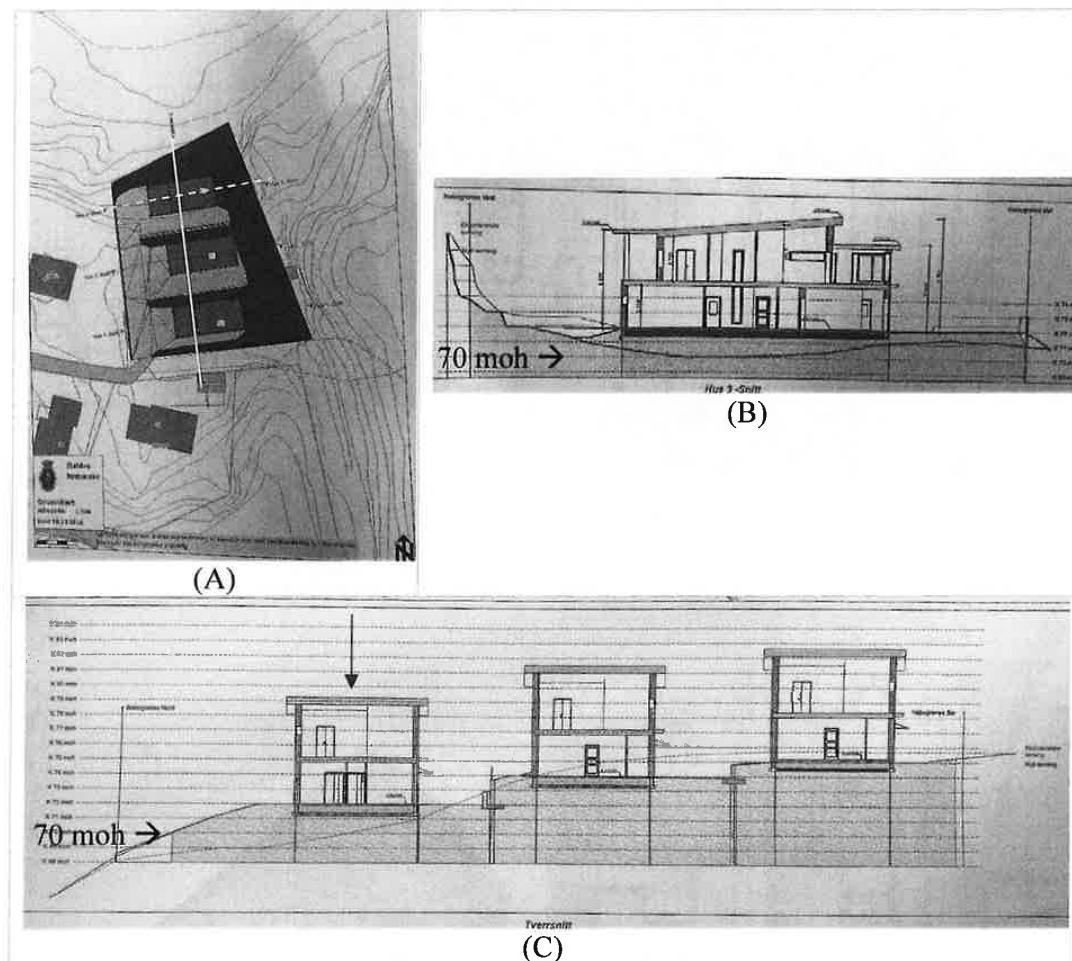
Dagens terreng avviker fra eksisterende topografiske kart pga. terrengendringer som ikke er inkludert på nåværende kartgrunnlag. Disse endringene er knyttet til gravearbeid (graving og fylling) ifm. bygging av huset på eiendommen. På tegninger fra eiendomsmegler (Figur 2-3) er skråningshelning på toppen (mellom 68 og 72 moh) før og etter bygning ca. 11° og 25° henholdsvis. Tegninger viser at fylling har en tykkelse

opptil 3 m. På befaringen ble terrenghelning på toppen av skråningen estimert som ca. 30°.

Figur 2-3. Tegninger av eiendom. (A) Plantegning. Gul stiplet linje er snitt vist på (B), langs Brønnhøydeveien 14. Gul heltrukket linje er snitt vist på (C). Rød pil peker på huset på Brønnhøydeveien 14. Røde linjer på (B) og (C) er terreng før bygging av Brønnhøydeveien 14. Horisontale linjer på (B) og (C) viser høyde (moh); avstand mellom linjene er 1 m. Svarte piler viser linjer for 70 moh. Kilde: dokumentasjon fra eiendomsmegler.

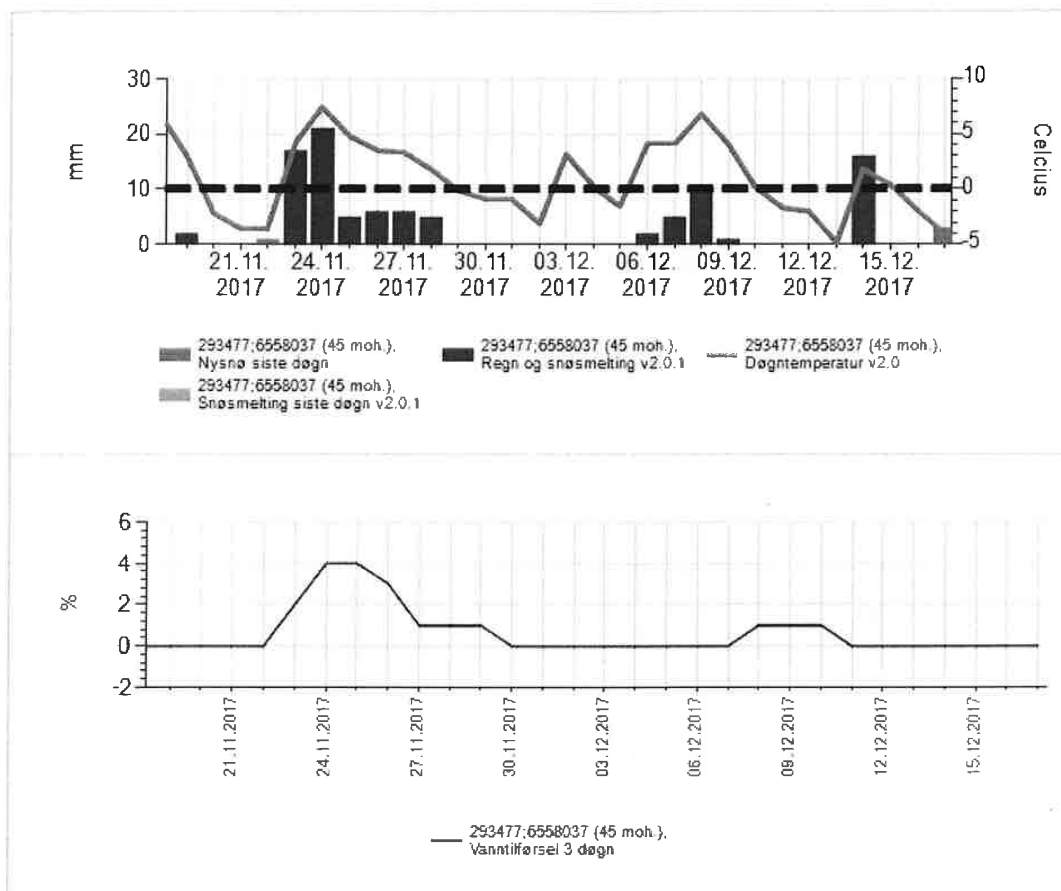
Figur 2-8. Hydrometeorologiske data rundt 10. desember 2017. Se bildetekst på Figur 2-10 for beskrivelse av vanntilførsel 3 døgn. Kilde: xgeo.no.

I starten av desember 2017 ble ett grunt jordskred utløst. Bilder på Figur 2-7 viser skråningen etter jordskredet. Vanntilførsel (regn og snøsmelting) vises på Figur 2-8, sammen med prosentvis vanntilførsel over tre døgn.

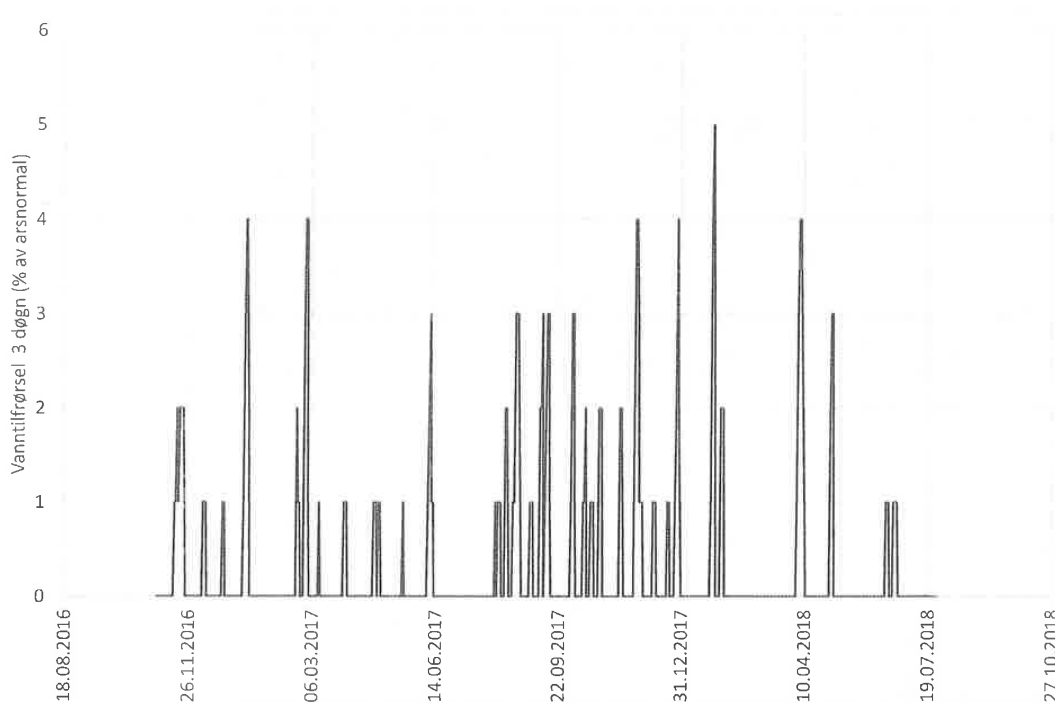
Figur 2-10 viser prosentvis 3 døgn vanntilførsel av årsnormalen fra høsten 2016 til juli 2018. Basert på den empiriske relasjonen utviklet av Sandersen m.fl. (1996, se Ref. /3/), bør 3 døgn vanntilførsel overstige 15% av årsnormal for å utløse skred i aktsomhetsområder. Ut fra Figur 2-10 kan man forvente at sannsynlighet for utløsning av skred er lav. Lokale variasjoner i grunnvann eller avrenning kan imidlertid ha resultert i en poretrykksøkning med følgelig reduksjon i skråningsstabilitet.

Figur 2-10. Vanntilførsel siste 72 timer for oppgitte datoer som prosent av gjennomsnittlig årlig vanntilførsel i perioden 1981-2010. Vanntilførselen består av simulert snøsmelting og interpolert nedbør som regn for oppgitte datoer. Beregnet med en griddet versjon av HBV-modellen. Kilde: xgeo.no

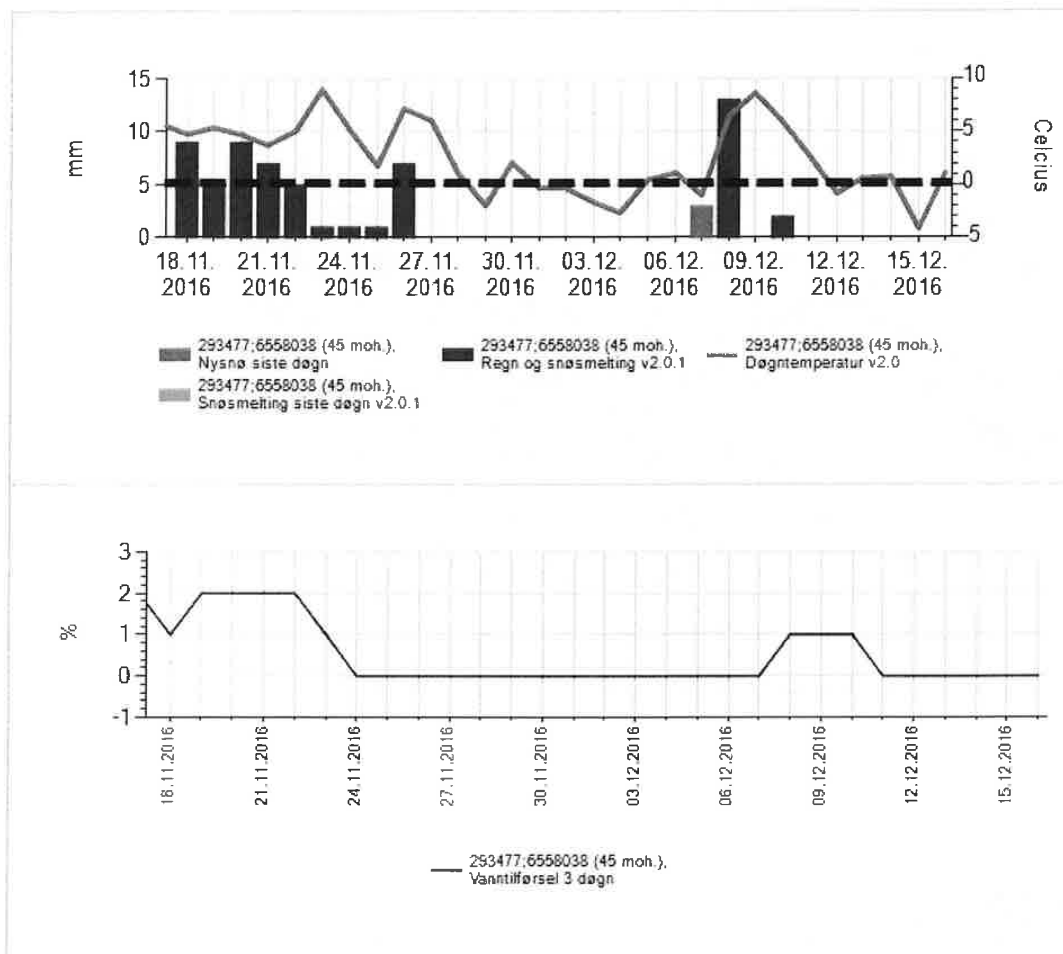
Oppdragsgiver observerte bevegelser første gang den 9. desember 2016 da sprekker ble synlig på toppen av skråningen (Figur 2-5). Vanntilførsel (regn og snøsmelting) vises på Figur 2-6, sammen med prosentvis vanntilførsel over tre døgn.

Figur 2-6. Hydrometeorologiske data rundt 9. desember 2016. Se bildetekst på Figur 2-10 for beskrivelse av vanntilførsel 3 døgn. Kilde: xgeo.no
