**Salgsobjekt:** Enebolig  
**Eierform:** Eiet  
**Byggeår:** 2016  
**BRA-i/BRA Total** 224/243 kvm  
**Tomtstr.:** 712 m<sup>2</sup>  
**Soverom:** 3  
**Antall rom:** 5  
**Gnr./bnr.** Gnr. 159, bnr. 39  
**Snr.** 3  
**Oppdragsnr.:** 1101240015

# Spennende og luftig villa i Knardal - Brønnhøydåsen! Utsikt/Kveldssol/Moderne

# Tilstandsrapport

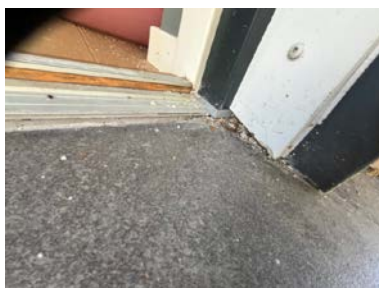
Det er liten oppkant under dører på terrasse og det er skade på et beslag under foldedør.  
Eier opplyste at det kan være nødvendig med justeringer på foldedørene etter årstider, dørene er vanskelig å åpne/lukke.  
Beslag under hovedinngangsdør er løsnet.

Liten oppkant under dør og løsnet fuge

Skadet beslag under dør må byttes og beslag under hovedinngangsdør må festes for å lukke avviket.  
Liten oppkant under dører krever at det ryddes snø slik at vann lett kan renne vekk.

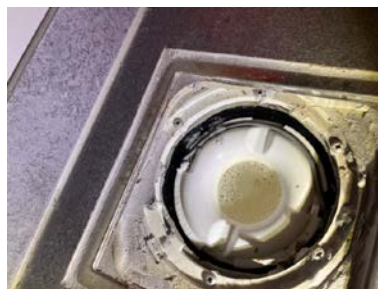
Synlig mansjett under klemring i sluket.
