# Spennende og luftig villa i Knardal - Brønnhøydåsen! Utsikt/Kveldssol/Moderne

# Tilstandsrapport

# 1 Innledning

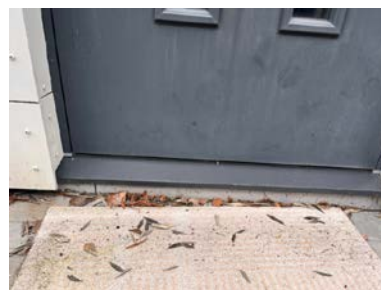
For liten avstand til terreng

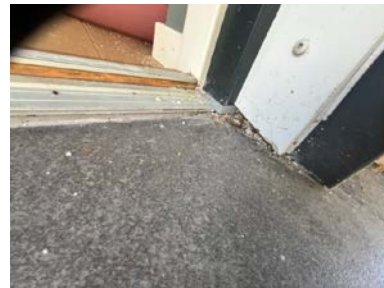
Det er liten oppkant under dører på terrasse og det er skade på et beslag under foldedør.

Liten oppkant under dør og løsnet fuge

Skadet beslag under dør må byttes og beslag under hovedinngangsdør må festes for å lukke avviket.  
Liten oppkant under dører krever at det ryddes snø slik at vann lett kan renne vekk.

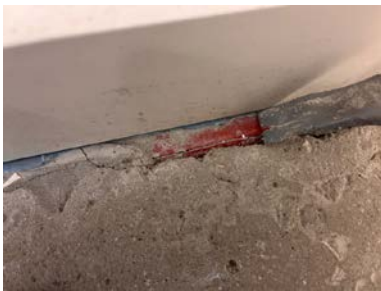
- Dokumentasjon på radonsperre foreligger ikke.
- Det er påvist andre avvik:

Hull på radonsperre.

Hull i radonsperre må utbedres, anbefaler radonmåling etter dette, hvis for høye verdier, må det gjøres tiltak, for eksempel føre rør over tak. Kostnad for utbedring av hull i radonsperre og radonmåling medtatt, ikke eventuelle andre tiltak.

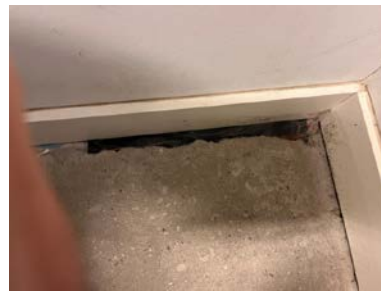
Rør fra radonbrønn under den lille flisen?

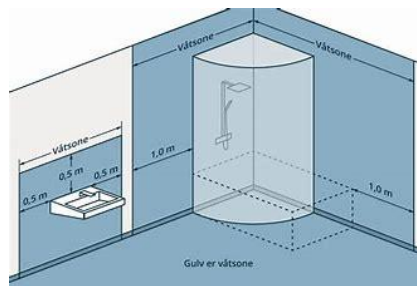
- Det er vindu/dør med ikke fuktbestandige materialer i våtsonen (ved vask, dusj, badekar, osv.), løsningen eller byggematerialet er uegnet

Dør i våtzone

- Uegnete materialer må fuktbeskyttes/utskiftes.

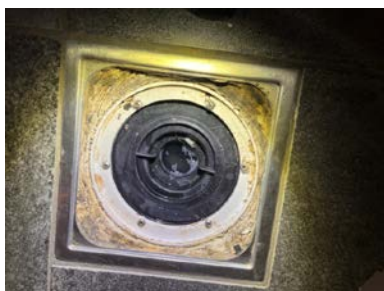
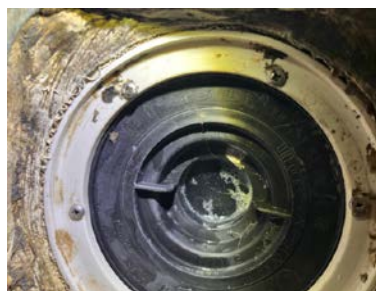
Mansjett er ikke lagt inn under klemring slik det ser ut.

Det er foretatt uavhengig kontroll på arbeidene på rommet, dokumentasjon kan trolig avklare hvordan mansjett er utført.

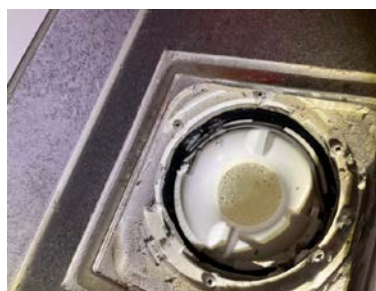
Synlig mansjett under klemring i sluket.

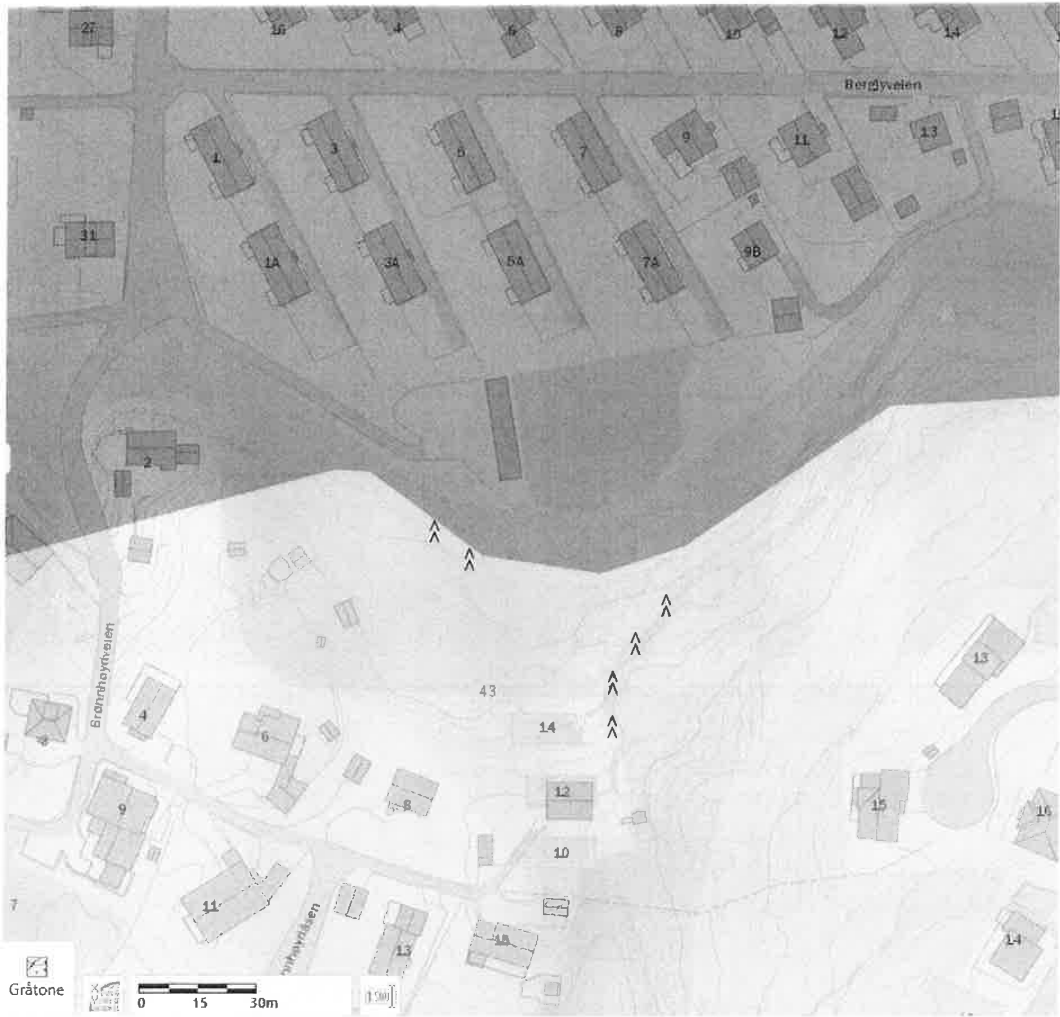
Figur 2-2. Løsmassekart og berg i dagen kartlagt på befaringen ( ). Lys- og mørkeblå områder indikerer tynne og tykke marine avsetninger henholdsvis. Rosa områder er berg. Ekvidistansen er 1 m. Kilde av løsmassekart: [atlas.nve.no](http://atlas.nve.no).

På foreliggende topografiske kart (Figur 2-2 og Figur 2-4) er høydeforskjell på skråningen 18 m og gjennomsnittlig helningsgrad er ca. 27 grader. Foten av skråningen ligger på 52 moh mens toppen ligger på 70 moh. Bratteste seksjon av skråningen (fra 60 til 68 moh) har skråningshelning ca. 46 grader.

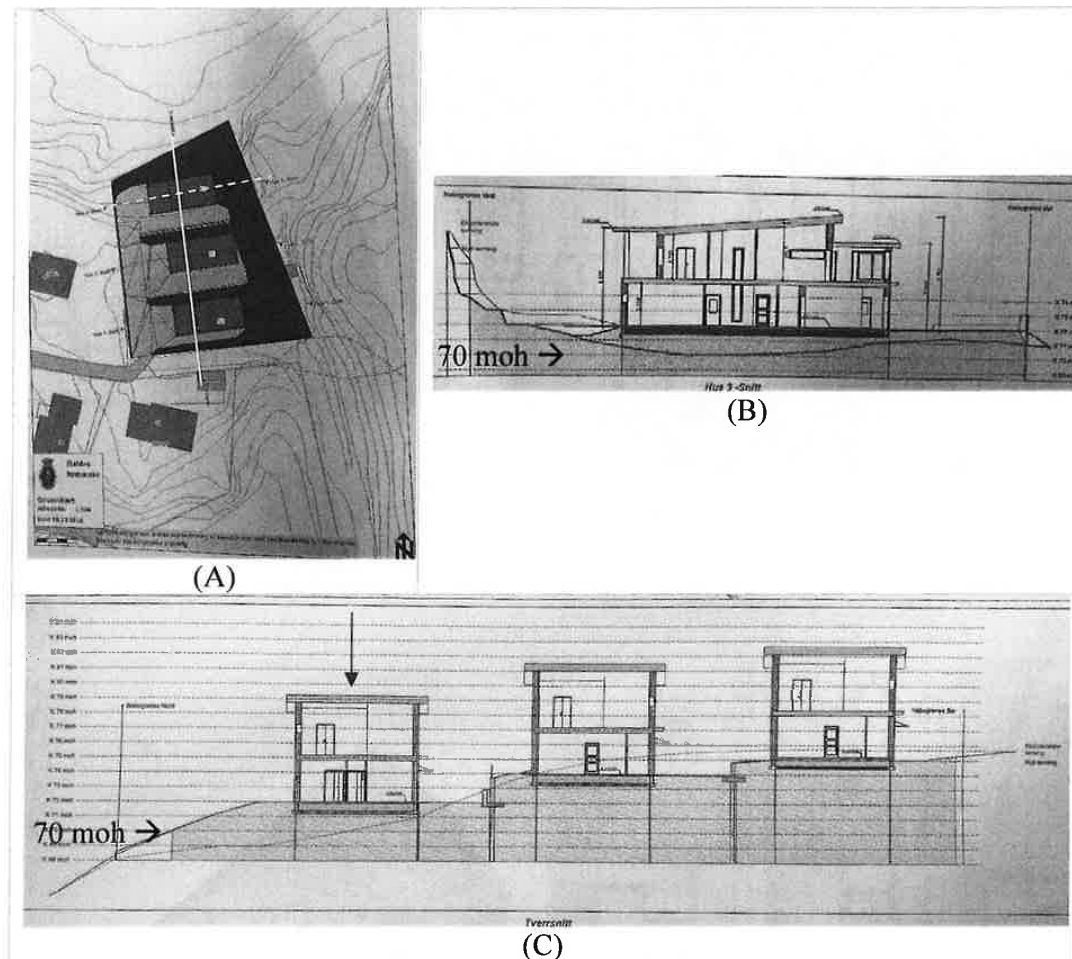
Dagens terreng avviker fra eksisterende topografiske kart pga. terrengendringer som ikke er inkludert på nåværende kartgrunnlag. Disse endringene er knyttet til gravearbeid (graving og fylling) ifm. bygging av huset på eiendommen. På tegninger fra eiendomsmegler (Figur 2-3) er skråningshelning på toppen (mellom 68 og 72 moh) før og etter bygning ca. 11° og 25° henholdsvis. Tegninger viser at fylling har en tykkelse

Figur 2-3. Tegninger av eiendom. (A) Plantegning. Gul stiplet linje er snitt vist på (B), langs Brønnhøydeveien 14. Gul heltrukket linje er snitt vist på (C). Rød pil peker på huset på Brønnhøydeveien 14. Røde linjer på (B) og (C) er terreng før bygging av Brønnhøydeveien 14. Horisontale linjer på (B) og (C) viser høyde (moh); avstand mellom linjene er 1 m. Svarte piler viser linjer for 70 moh. Kilde: dokumentasjon fra eiendomsmegler.

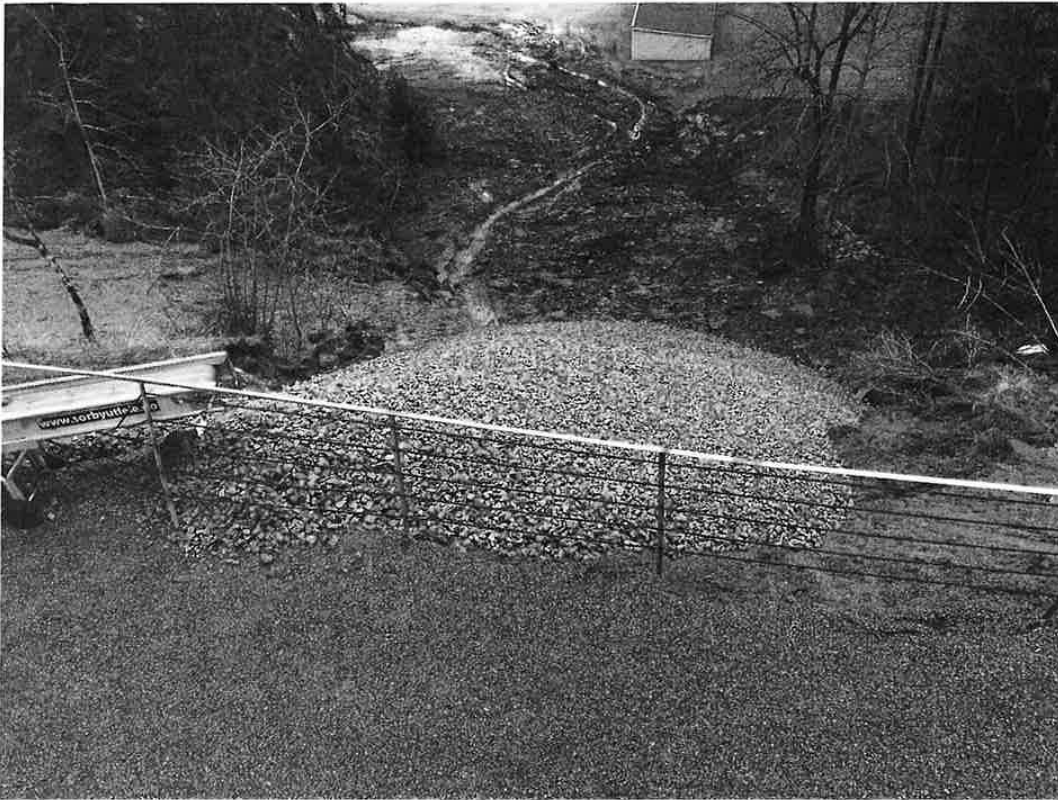
På slutten av desember 2017 og starten av januar 2018 ble den øvre delen av skråningen dekket med grus med den hensikt å redusere risikoen for erosjon og videre skredaktivitet (Figur 2-9).

Figur 2-9. Bilde datert 4. januar 2018.

- e. Grusfylling utført på slutten av desember 2017 har belastet øvre del av skråningen. Dette er ugunstig for stabilitet.
- f. Det foreligger ikke grunnundersøkelser i nærheten av skråningen og kunnskap om grunnforholdene er derfor mangelfull.

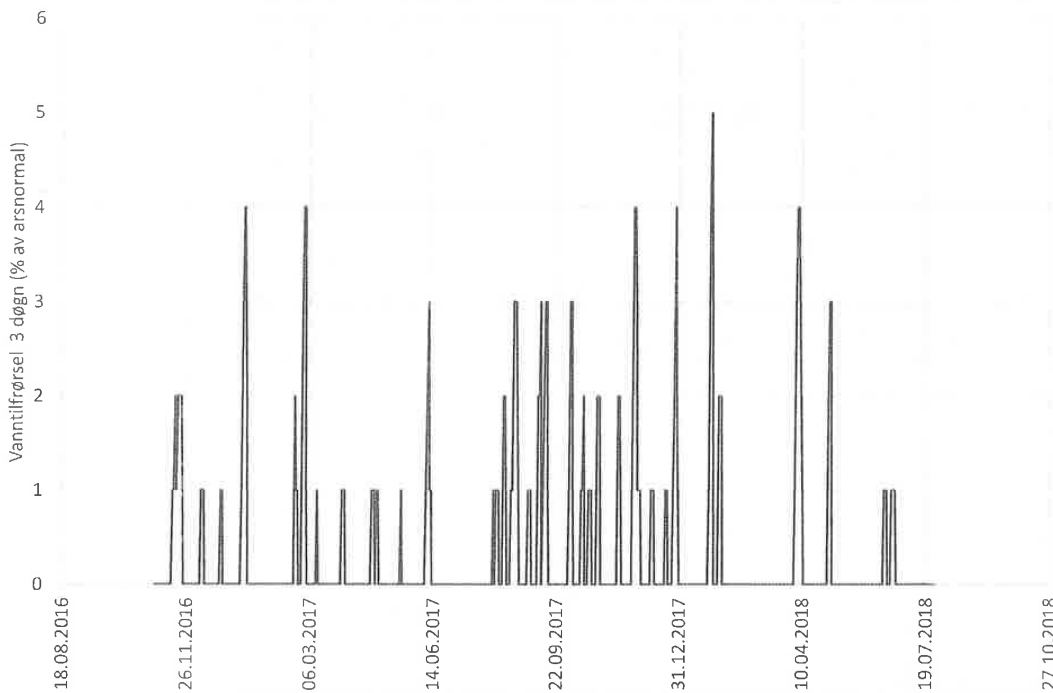
Figur 2-10 viser prosentvis 3 døgn vanntilførsel av årsnormalen fra høsten 2016 til juli 2018. Basert på den empiriske relasjonen utviklet av Sandersen m.fl. (1996, se Ref. /3/), bør 3 døgn vanntilførsel overstige 15% av årsnormal for å utløse skred i aktsomhetsområder. Ut fra Figur 2-10 kan man forvente at sannsynlighet for utløsning av skred er lav. Lokale variasjoner i grunnvann eller avrenning kan imidlertid ha resultert i en poretrykksøkning med følgelig reduksjon i skråningsstabilitet.

Figur 2-10. Vanntilførsel siste 72 timer for oppgitte datoer som prosent av gjennomsnittlig årlig vanntilførsel i perioden 1981-2010. Vanntilførselen består av simulert snøsmelting og interpolert nedbør som regn for oppgitte datoer. Beregnet med en griddet versjon av HBV-modellen. Kilde: xgeo.no

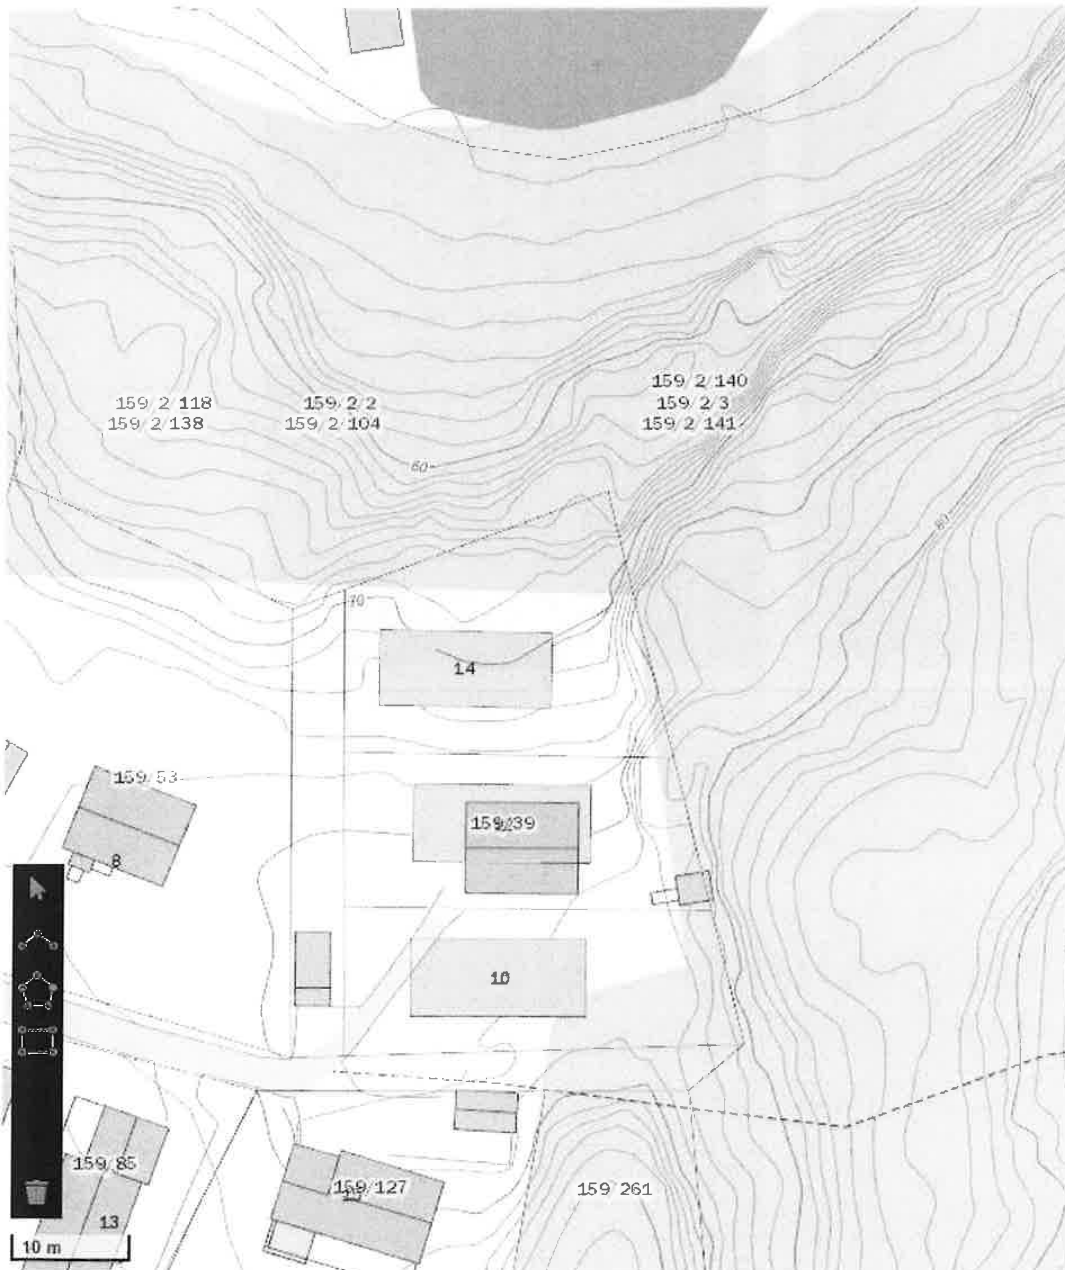
Figur 2-4. Topografisk kart og eiendomsgrenser. Ekvidistansen er 1 m. Kilde: <https://infoland.ambita.com>

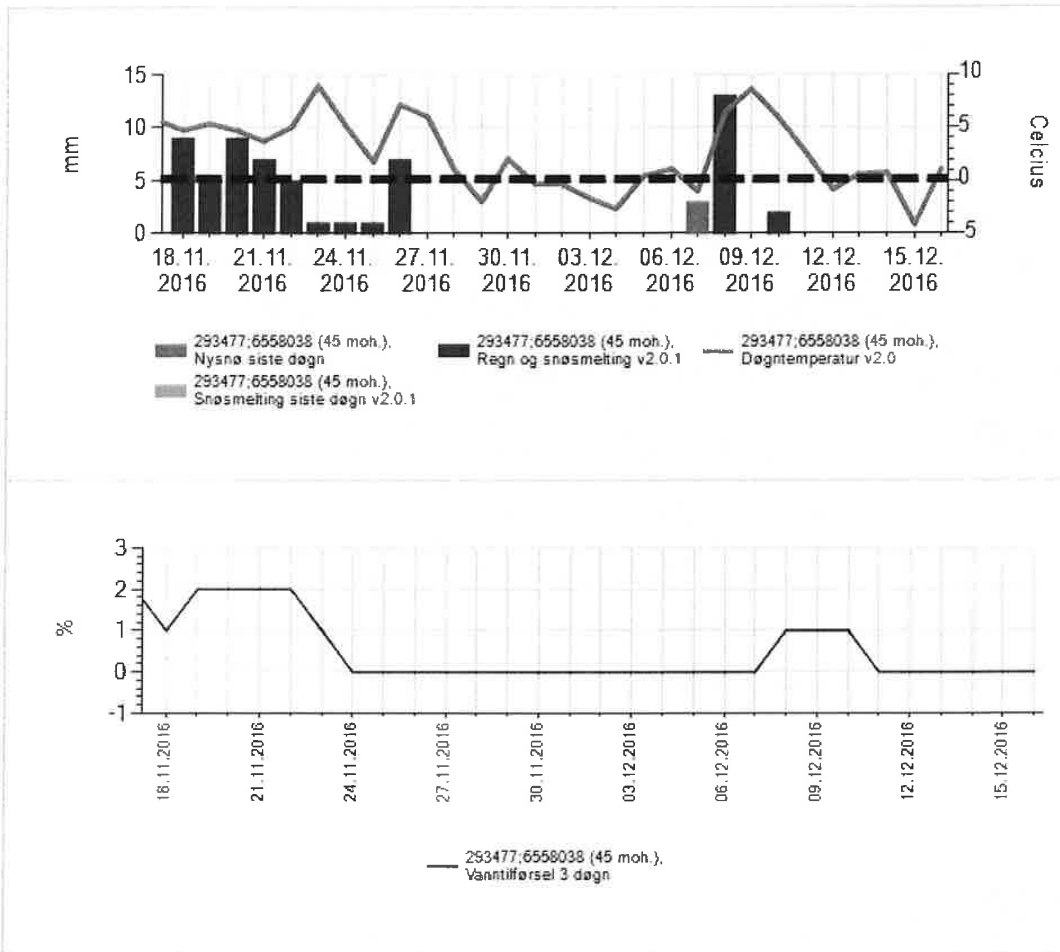
Oppdragsgiver observerte bevegelser første gang den 9. desember 2016 da sprekker ble synlig på toppen av skråningen (Figur 2-5). Vanntilførsel (regn og snøsmelting) vises på Figur 2-6, sammen med prosentvis vanntilførsel over tre døgn.

Figur 2-6. Hydrometeorologiske data rundt 9. desember 2016. Se bildetekst på Figur 2-10 for beskrivelse av vanntilførsel 3 døgn. Kilde: xgeo.no
