Orrhaneveien 32, 1554 SON

**SON - Arealeffektiv halvpart av  
tomannsbolig - Garasje -  
Barnevennlig**

Befaringsdato: 10.06.2025

Autorisert foretak: Frosterød Takst AS

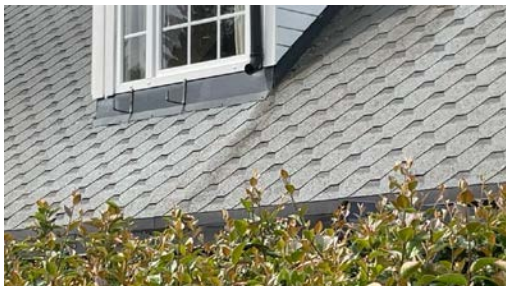
Taktekkingen er av pappshingel. Taket er besiktiget fra bakkenivå. Eier opplyser at det er montert ny pappshingel i 2001, undertak er fra byggeår. Siden taket (takkonstruksjon, taktekking og skorstein) kun er observert fra bakkenivå, er vurderingen begrenset av dette. Det er ikke sikkerhetsmessig forsvarlig å bevege seg ut på taket eller observere fra stige. Selv om det ikke er avdekket skader under befaringen, betyr ikke dette at det ikke foreligger skader som en besiktigelse på taket kan avdekke. Vær oppmerksom på denne risikoen. En undersøkelse av taket kan utføres av en fagperson under tilstrekkelige sikkerhetsforhold.

- Mer enn halvparten av forventet brukstid er passert på taktekkingen.
- Mer enn halvparten av forventet brukstid er passert på undertak.
- Det er avvik:
- Det er observert noe ujevnheter i taktekking

Ytterligere undersøkelser anbefales av takteking.

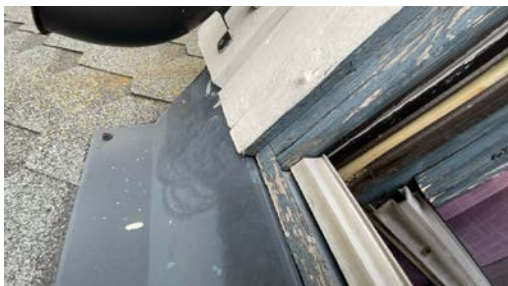
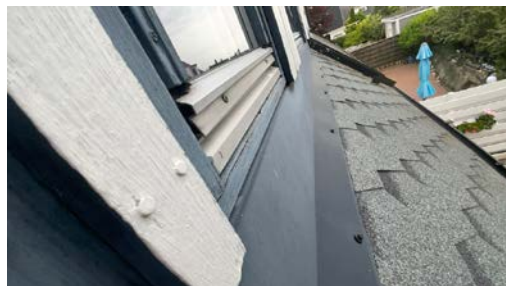
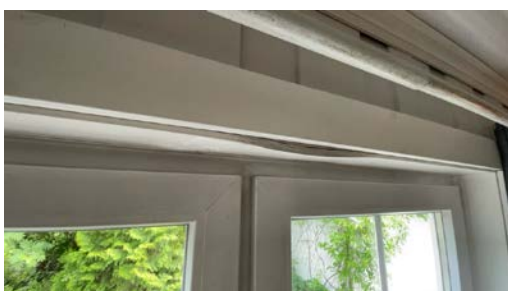
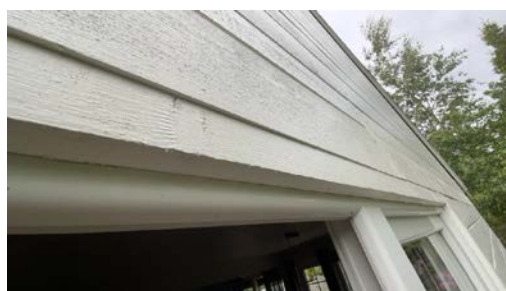
## TG 2 Vinduer

- Det er påvist at enkelte vinduer er vanskelig å åpne/lukke.
- Det er påvist avvik rundt innsettingsdetaljer.
- Karmene i vinduer er slitte og det er sprekker i treverket.
- Vindu i stue ved terrassedør lar seg ikke åpne på grunn av persienne Vinduer fra byggeår i 2. etasje er trege og har etterslep på vedlikehold. Vindu stue gavlvegg mangler utvendig vannbrett og beslag, det er fuktskader overkant vindu på foringer.

Vinduer i tre fra byggeår i 2. etasje må justeres og det må utføres vedlikehold.

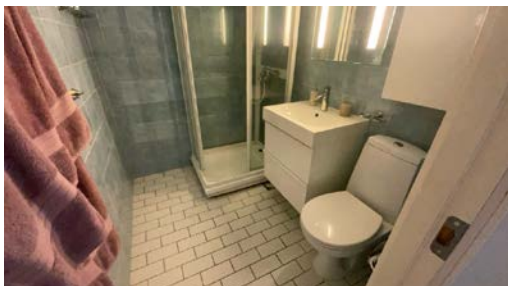
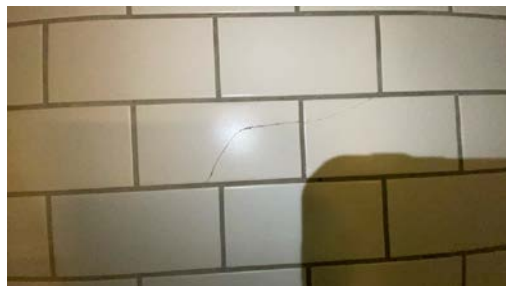
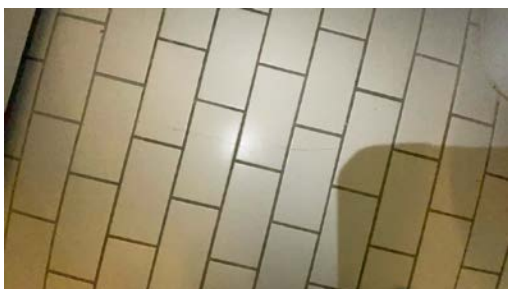
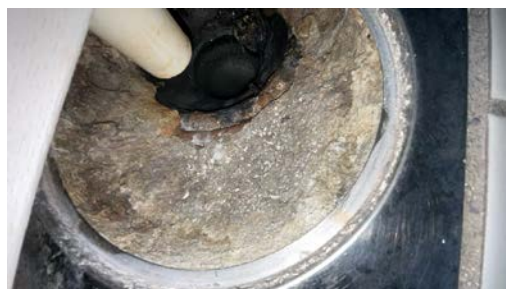
## LOFT > BAD

### TG 0 Tilliggende konstruksjoner våtrom

Hulltaking er foretatt uten å påvise unormale forhold. Hulltaking er foretatt ved/i Trapp.

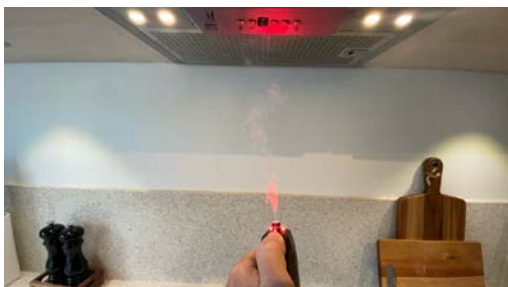
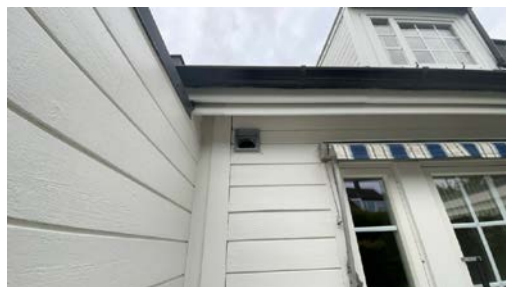
Mangler lameller.

Bytte utvendig rist på ventilator.

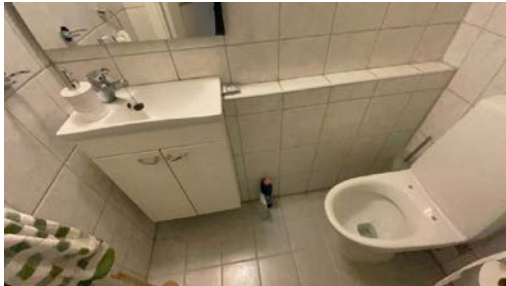
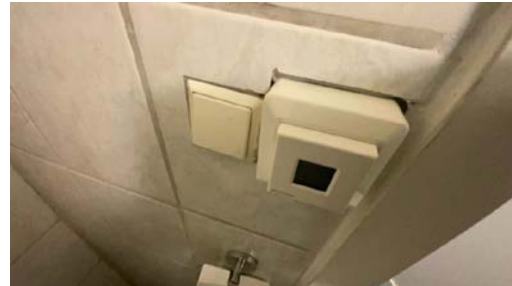
Ettermonterte fliser, ikke fagmessig utført.

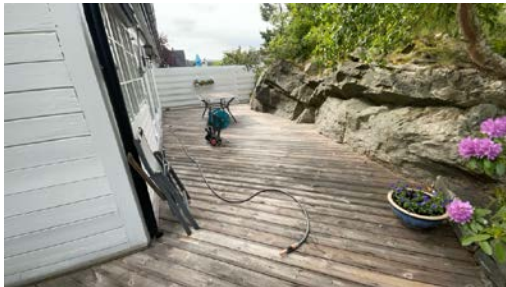
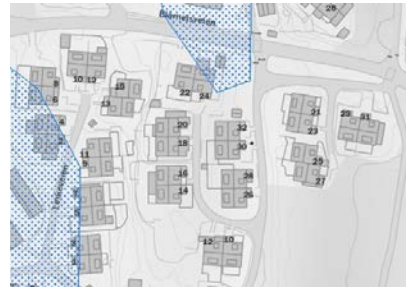
## TG 2 Utvendige vann- og avløpsledninger

Utvendige avløpsrør er av plast og er fra 1980. Det er offentlig avløp via private stikkledninger. Utvendige vannledninger er av ukjent type og er fra 1980. Det er offentlig vannforsyning via private stikkledninger.

- Det er ikke behov for utbedringstiltak siden anlegget fungerer i dag, men ut ifra alder kan skader plutselig oppstå på eldre anlegg.

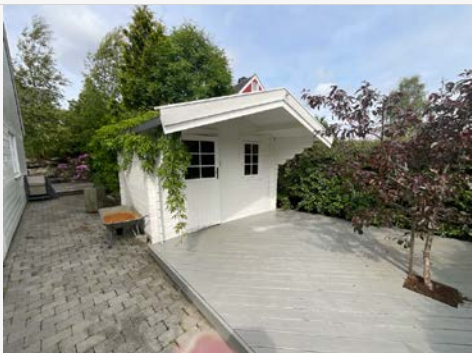
### Bod

Enkel bod oppført i trekonstruksjoner.
