Furuknappen 91 2415 HERADSBYGD

Tilstandsrapport Eierskifte

Boligtype: Enebolig

Byggeår: 1935

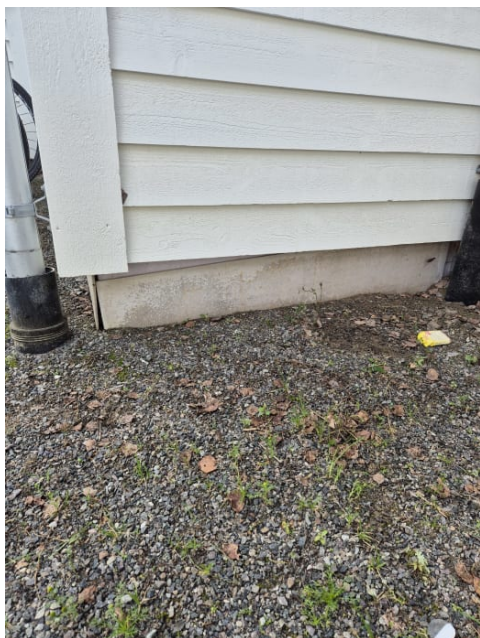
Grunnmur m/kjeller har større skader/sprekker.

Viser skader/sprekker i grunnmur med kjeller.

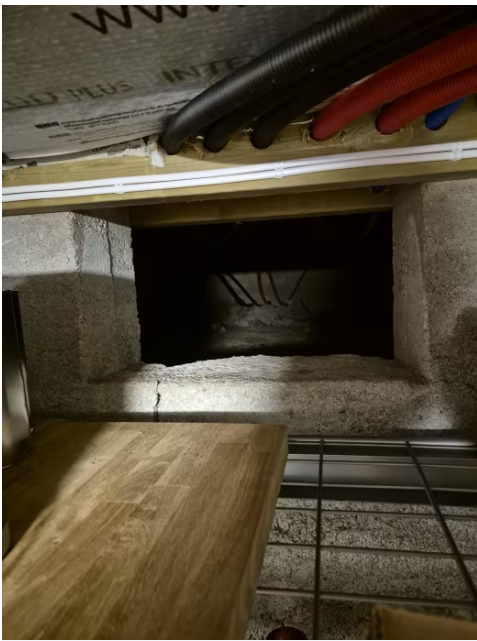
Krypkjelleren har ingen adkomst utover åpning i grunnmur fra kjeller. Det gjøres oppmerksom på at en krypkjeller er en utsatt konstruksjon hvor det er små marginer før skader oppstår, og en fysisk inspeksjon er viktig for stadfesting av tilstand.

Viser åpning i grunnmur fra kjeller.

Adkomst til krypkjelleren bør etableres slik at kontroll kan foretas.

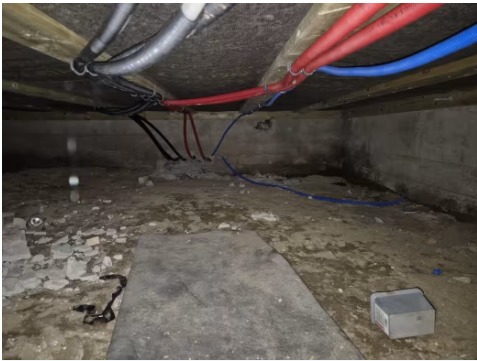
Viser del av krypkjeller fra åpning.

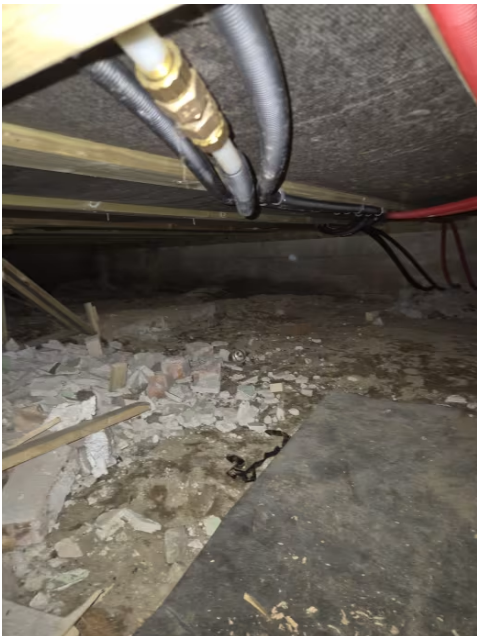
Viser del av krypkjeller fra åpning.

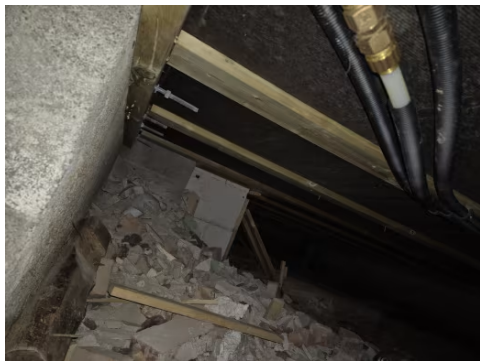
Viser del av kryptkjeller fra åpning.

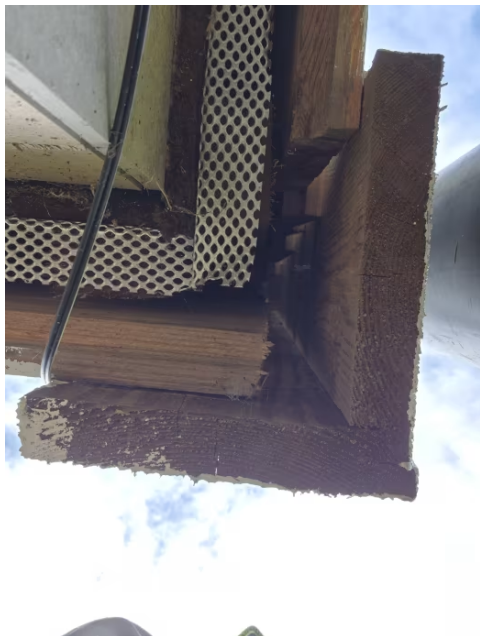
Viser eksempel av manglende musetetting, åpning mellom bånd og kledning er stor.

Det bør foretas tiltak for å bedre musetetting bak kledningen.

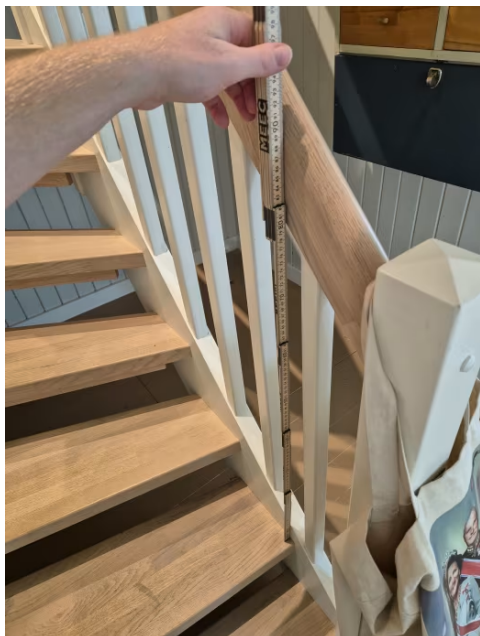
Viser målt høyde rekkverk, rekkverk tilfredsstillende krav på 90 cm.

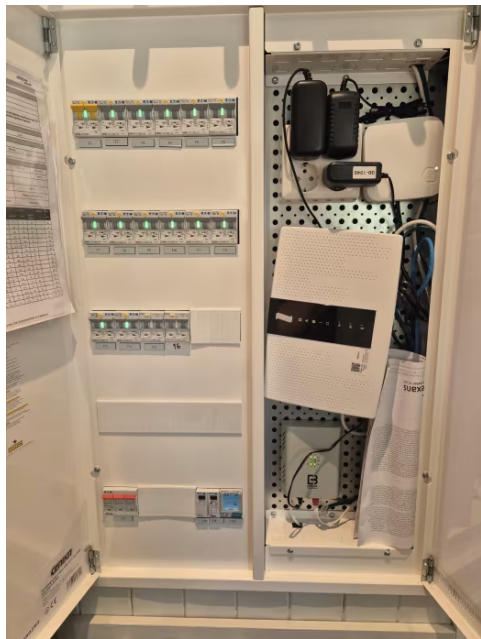
Viser sikringskapp med automatsikringer, sikringskapp for opprinnelig del plassert i entre.

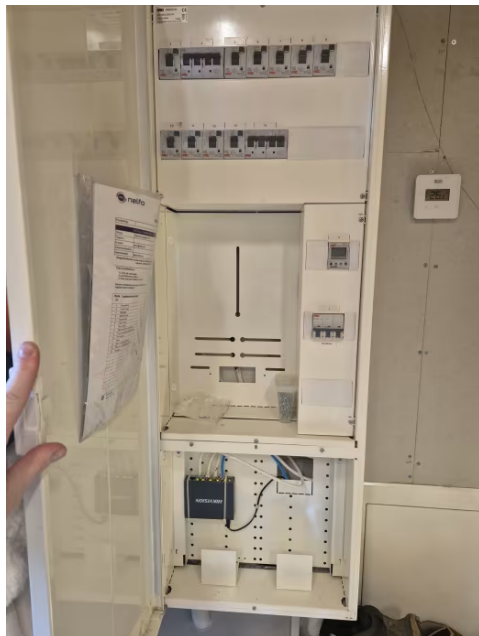
Viser sikringskap med automatsikringer, sikringskap for tilbygget del plassert i garasje.

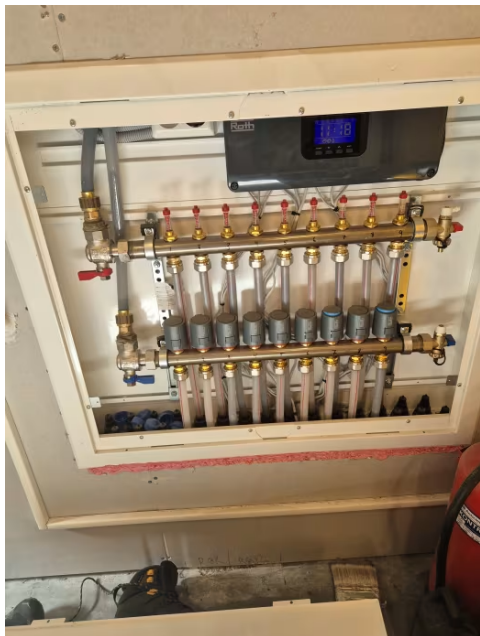
Viser innvendig i gulvvarmeskap med avstengningskraner for tur/retur, fordeler, avtapping med lufteskruer, master og aktuatorer tilknyttet romtermostat.

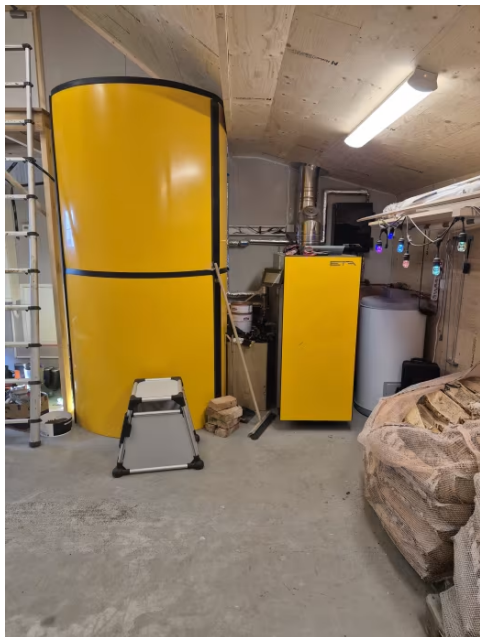
Viser plassering av varmesentral i garasje.

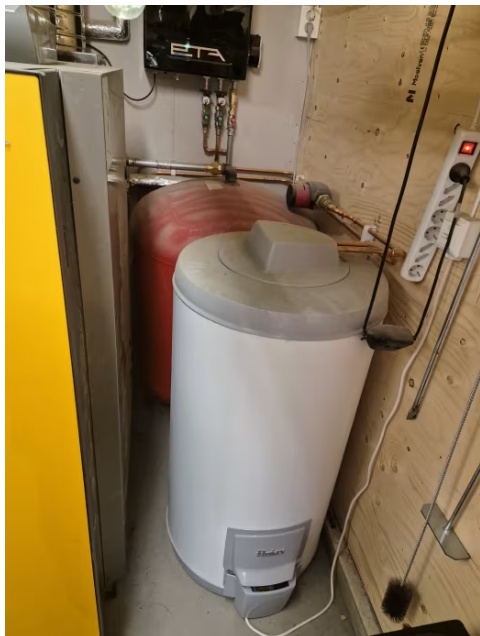
Viser plassering av varmtvannsbereder i garasje.

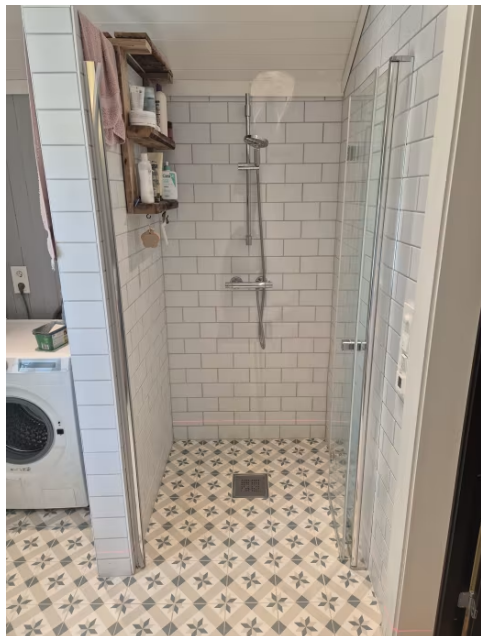
Viser dusjnise med leddet dusjdør, veggehengt termostatbatteri og dusjgarnityr.

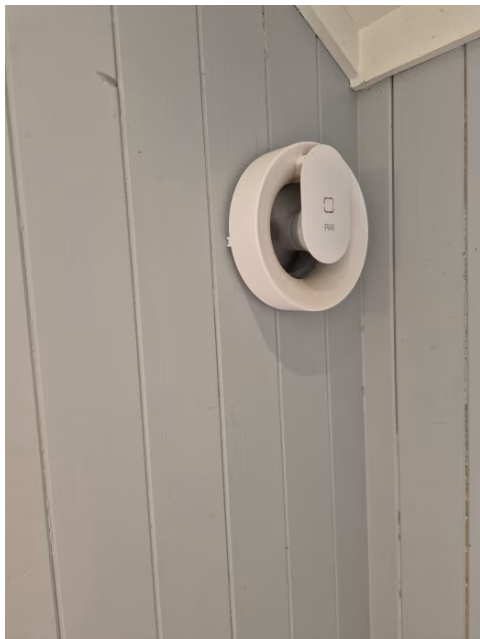
Avtrekk funksjonstestet med tilfredsstillende avtrekksfunksjon.

Viser ventilering med mekanisk vifte, avtrekk ført ut av vegg mot fri.

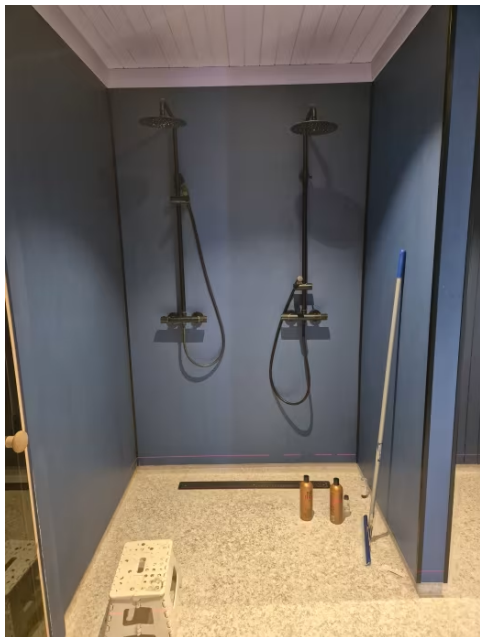
Viser dusjnise med veggehengte termostattbatterier og dusjgarnityr.

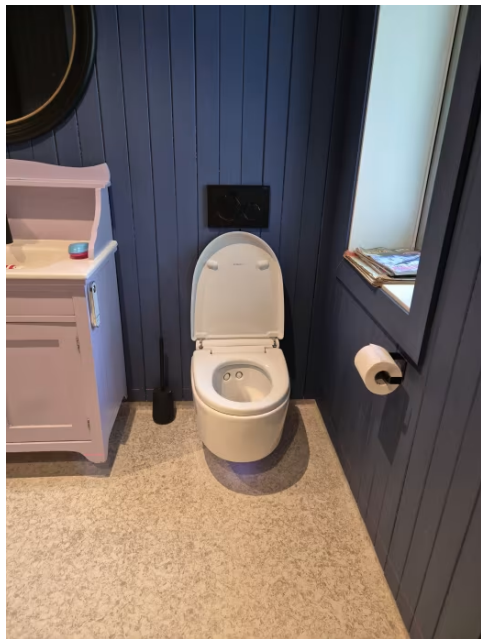
Viser vegghengt toalett med innebygget systerne, toalett med spylefunksjon (Geberit Aquaclean)
