Furuknappen 91, 2415 HERADSBYGD

Koselig småbruk med en unik og flott enebolig som ble tilbygget og renoverert i 2021-23. Stor låve og 43,6 daa produktiv skog.

Om eiendommen

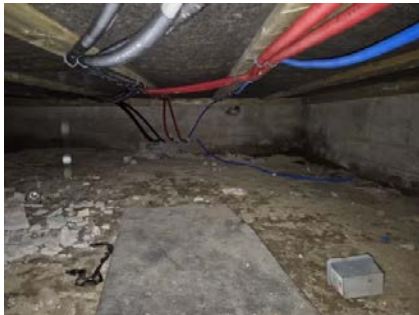
Viser del av krypkjeller fra åpning.

Adkomst til krypkjelleren bør etableres slik at kontroll kan foretas.

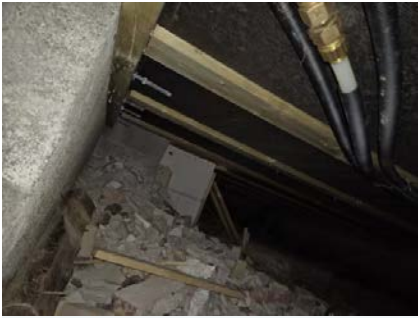
Viser del av krypkjeller fra åpning.

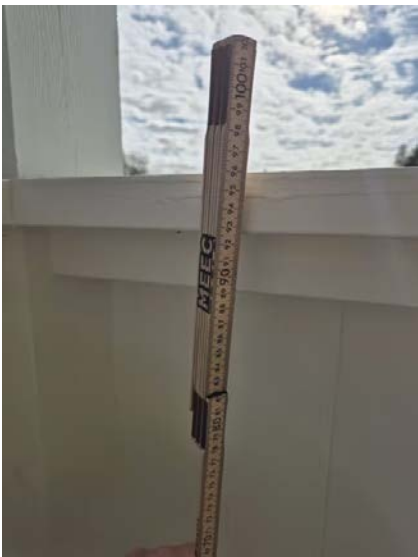
Viser målt rekkverkshøyde, rekkverket blir målt til 96 cm. og er lavere enn forskriftskravet på 100 cm.

For å lukke avviket må høyden på rekkverket heves til dagens krav på 100 cm.

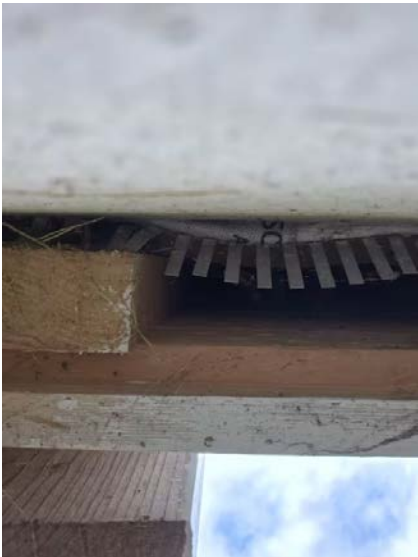
Viser eksempel av manglende musetetting, åpning mellom bånd og kledning er stor.

Det bør foretas tiltak for å bedre musetting bak kledningen.

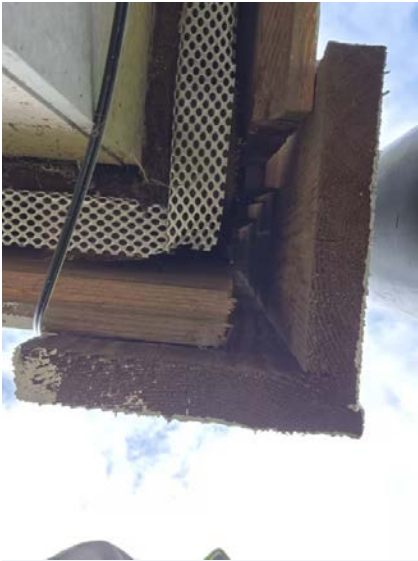
Viser eksempel av manglende musetetting, åpning mellom bånd og kledning er stor.

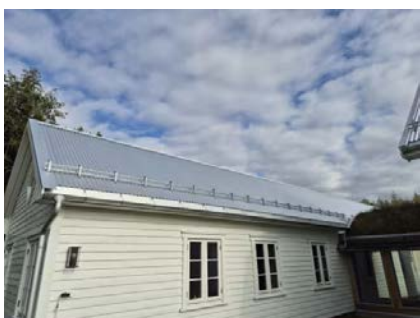
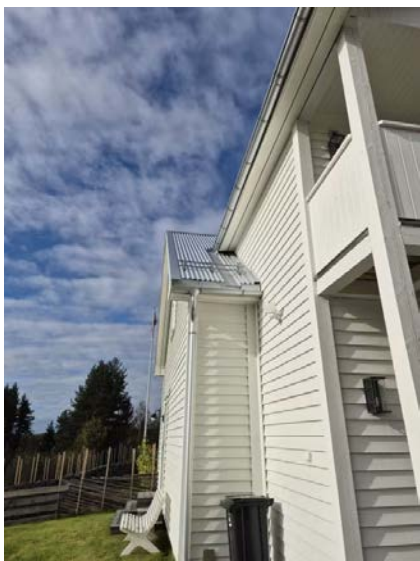
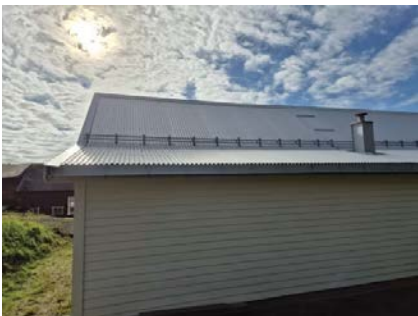
Viser etablerte snøfanger på tekking.

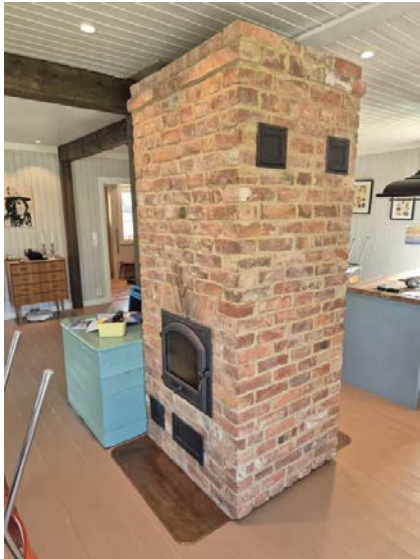
Viser pipe med Massovn med peisdel og bakerovn i kjøkken.

Ingen avvik eller skader ble registrert.

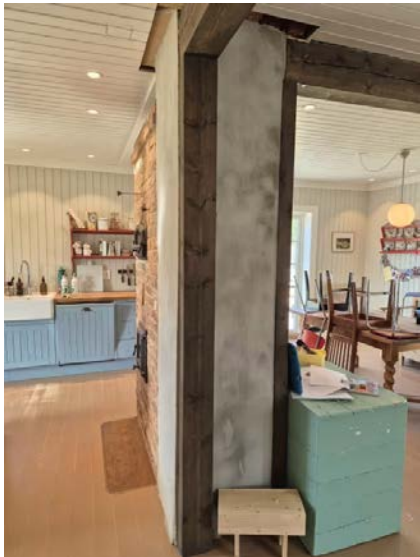
Viser pipe 1. etasje.

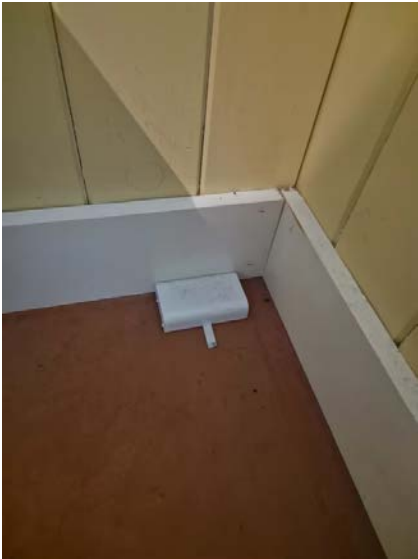
Viser etablert føler tilknyttet vannstoppeventil.

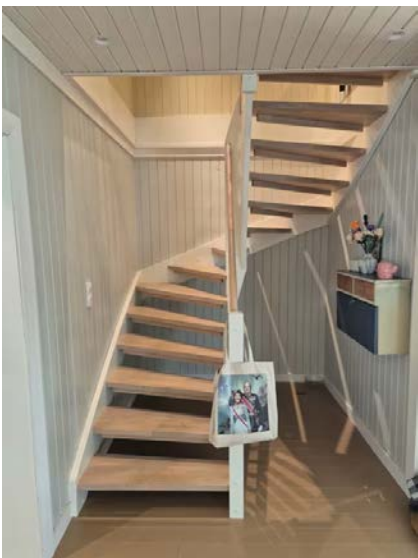
Viser trapp med manglende håndløper langs vegg.

Håndløper på veggen for bedre sikkerhet anbefales etablert.

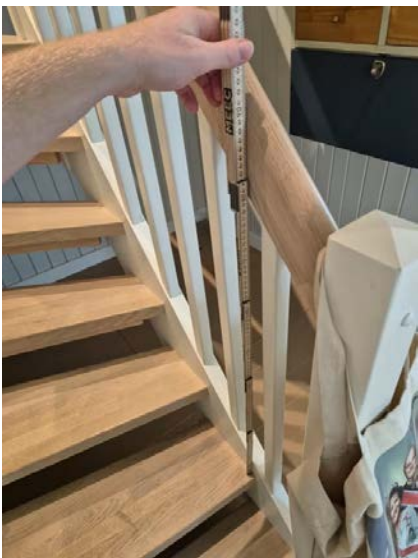
Viser målt høyde rekkverk, rekkverk tilfredsstillt krav på 90 cm.

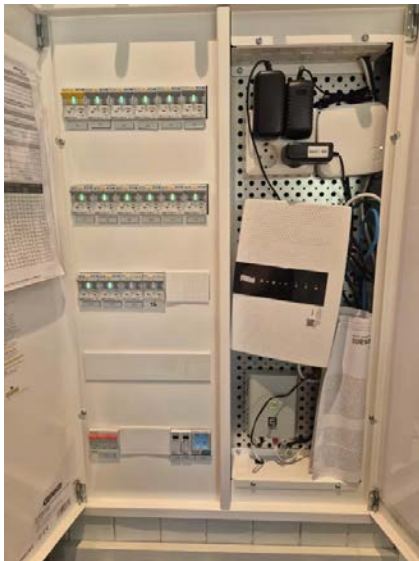
Viser sikringskap med automatsikringer, sikringskap for opprinnelig del plassert i entre.

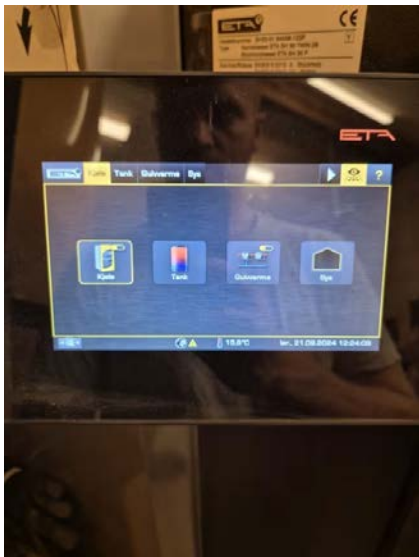
Viser kontrollpanel varmesentral, ingen aktive alarmer.

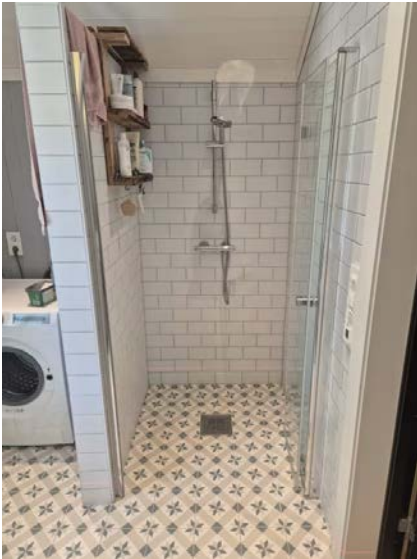
Viser dusjnise med leddet dusjdør, veggehengt termostattbatteri og dusjgarnityr.

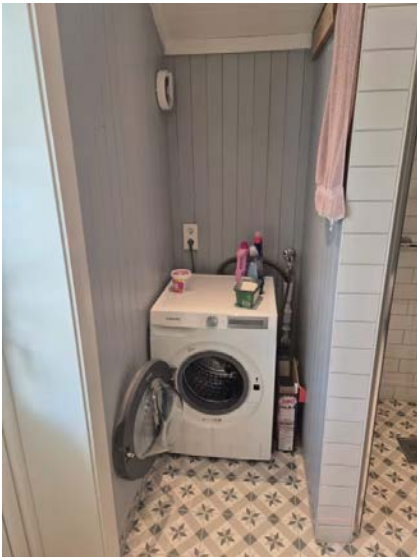
Viser plass og opplegg for vaskemaskin.

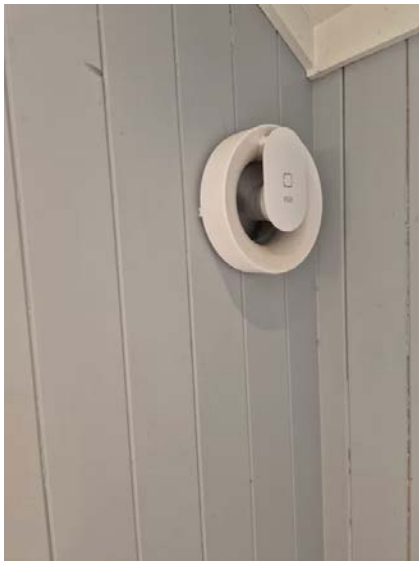
Avtrekk funksjonstestet med tilfredsstillende avtrekksfunksjon.

Viser ventilering med mekanisk vifte, avtrekk ført ut av vegg mot fri.

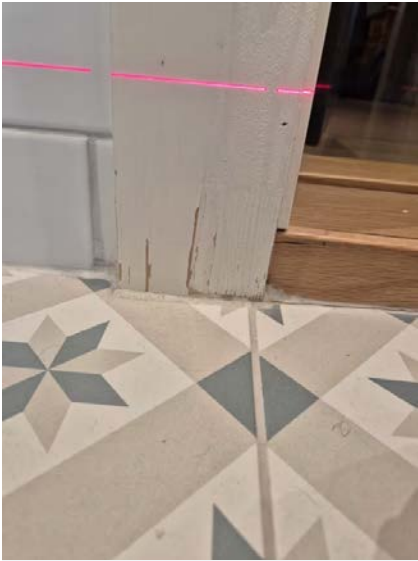
Viser dør er plassert i våtsone, dør med karmen og listverk vil ikke tåle belastningen av fritt vann.

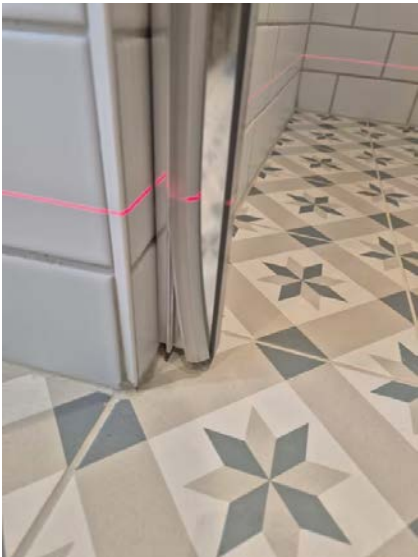
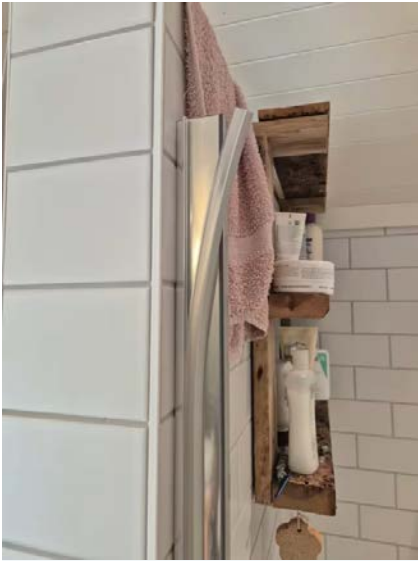
Viser løse lister tilknyttet leddet dusjdør.
