Furuknappen 91, 2415 HERADSBYGD

**Koselig småbruk med en unik og flott enebolig som ble tilbygget og renoverert i 2021-23. Stor låve og 43,6 daa produktiv skog.**

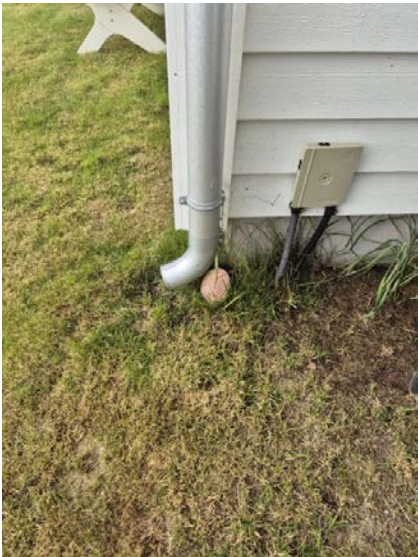
Et nedløp er ikke tilknyttet avløpsanlegg i grunn, her er det etablert utkast med godt terrengfall.

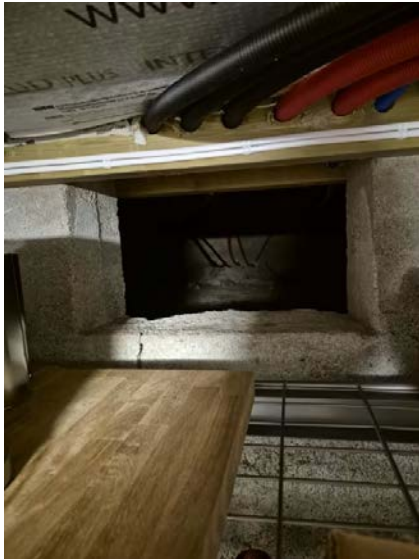
Viser åpning i grunnmur fra kjeller.

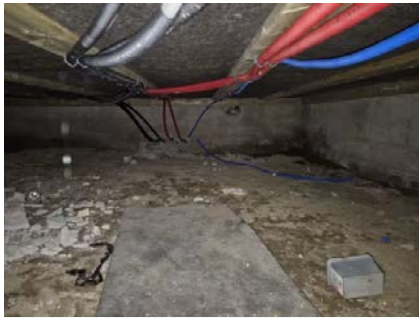
Viser del av krypkjeller fra åpning.

Adkomst til krypkjelleren bør etableres slik at kontroll kan foretas.

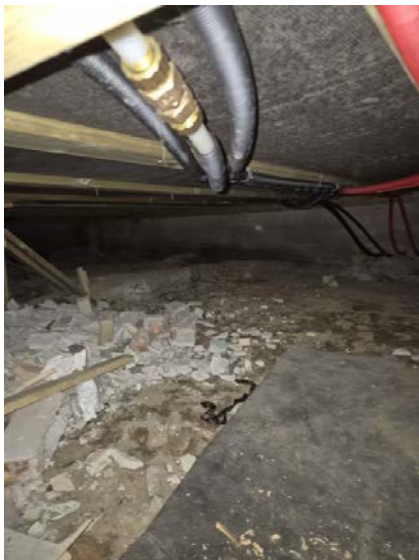
Viser del av krypkjeller fra åpning.

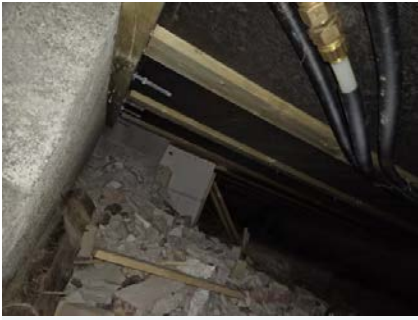
Viser del av krypkjeller fra åpning.

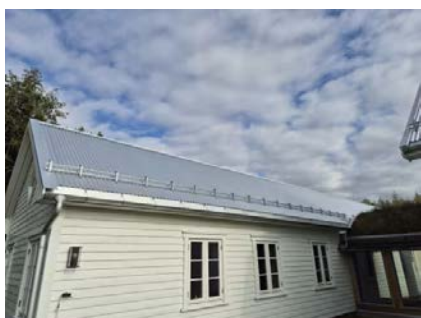
Viser etablerte snøfanger på tekking.

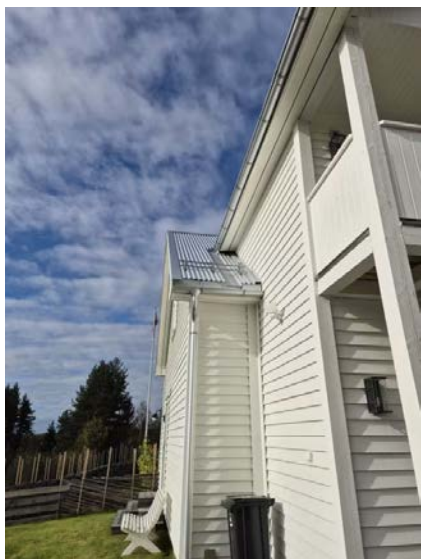
Viser etablerte snøfanger på tekking.

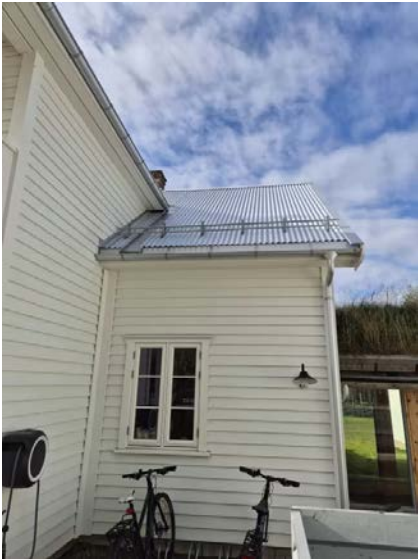
Viser etablerte snøfanger på tekking.

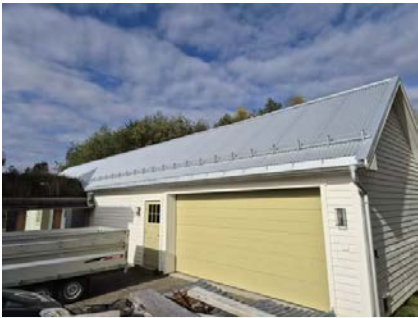
Viser etablerte snøfanger på tekking.

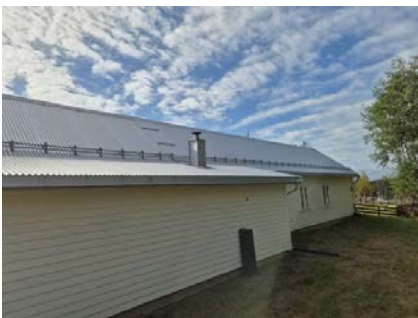
Viser etablerte snøfanger på tekking.

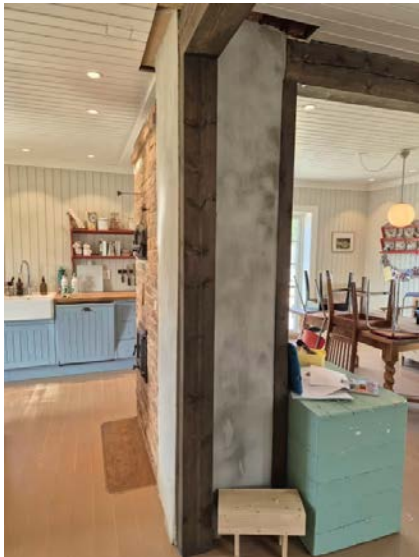
Viser pipe 1. etasje.

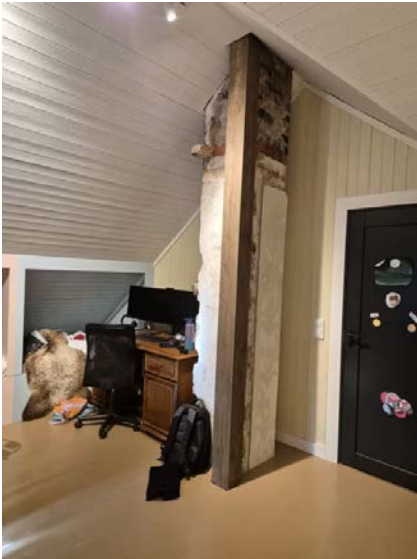
Viser pipe 2. etasje.

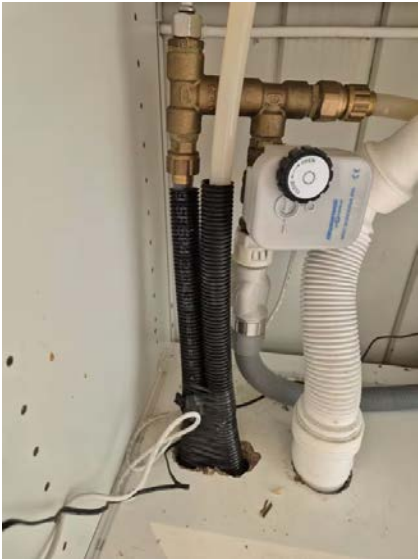
Viser manglende klamring av vannrør og manglende tettehylse mellom vannrør og varerør (rør i rørsystem).

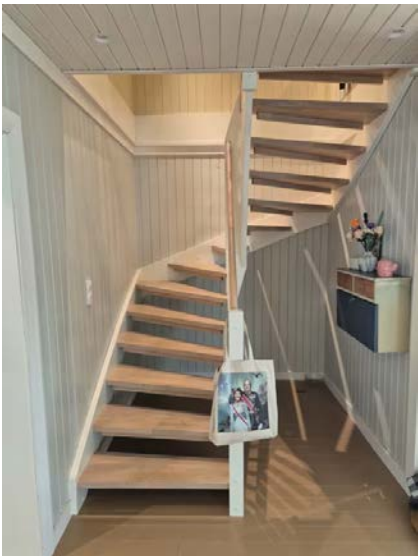
Viser trapp med manglende håndløper langs vegg.

Håndløper på veggen for bedre sikkerhet anbefales etablert.

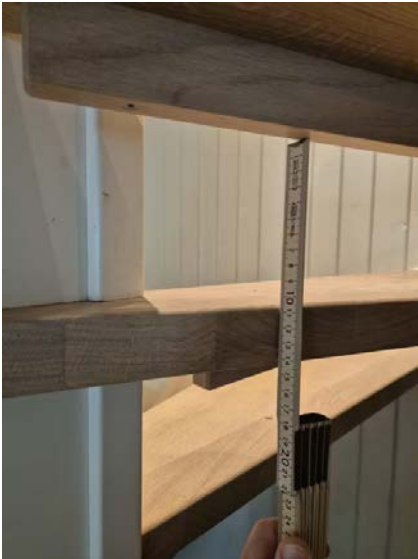
Viser åoning mellom opptrinn, målt åpning er over 10 cm (10,5 cm).

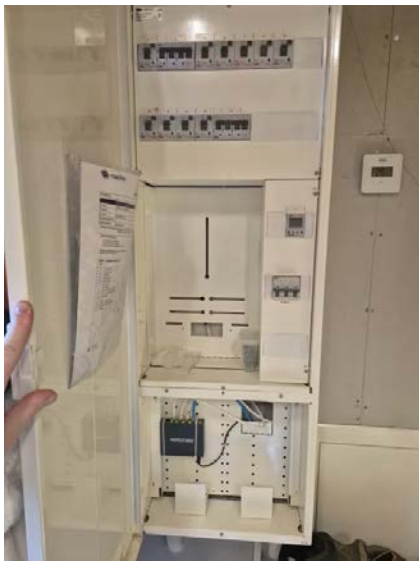
Viser sikringsskap med automatsikringer, sikringsskap for tilbygget del plassert i garasje.

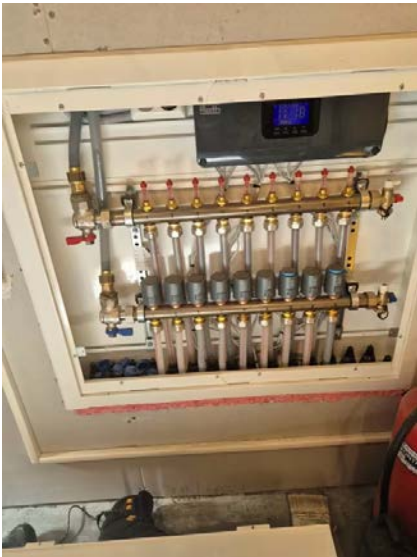
Viser innvendig i gulvvarmeskap med avstengningskraner for tur/retur, fordeler, avtapping med lufteskruer, master og aktuatorer tilknyttet romtermostat.

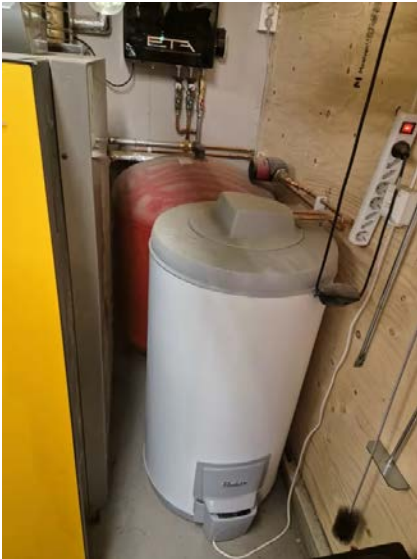
Viser plassering av varmtvannsbereder i garasje.

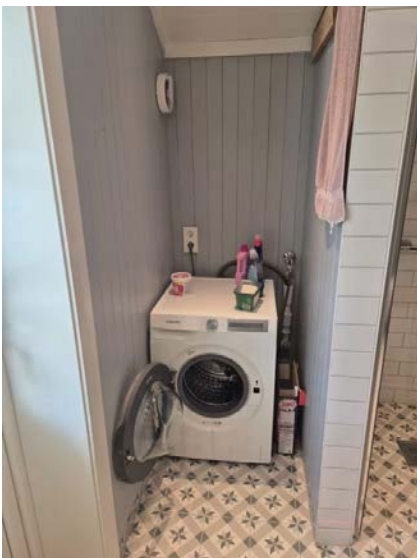
Viser plass og opplegg for vaskemaskin.

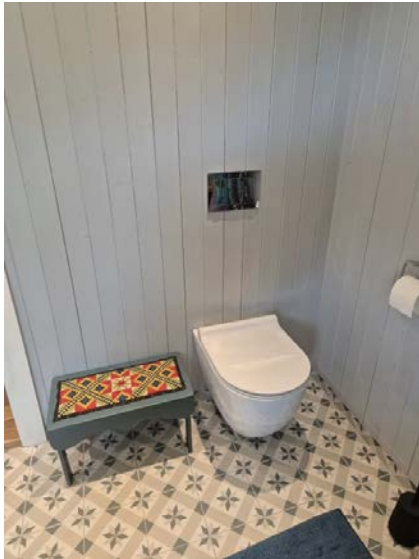
Viser vegghengt toalett med innebygget systerne.

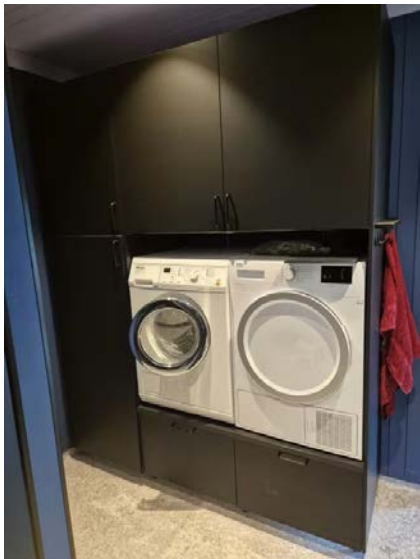
Viser vaskeromsinnredning med plass og opplegg for vaskemaskin.
