Torsteins vei 11, 3157 BARKÅKER

**Innholdsrik familiebolig innerst
blindvei – solrik, skjermet hage,
garasje og beliggenhet rett ved
Barkåker skole!**

Tilstandsrapport

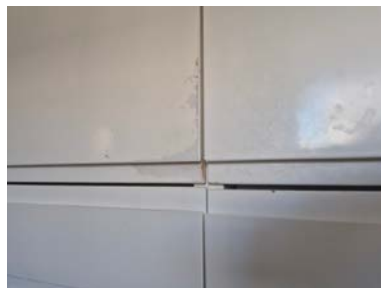
Slitasje på front til kjøl/fryseskap.

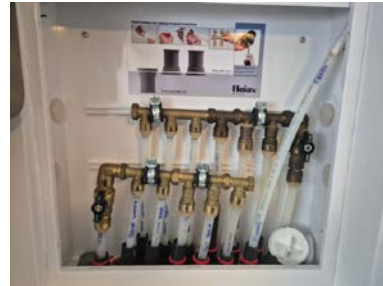
Stoppekran fra byggeår.

Rørskap i kjellerbod.
