Torsteins vei 11, 3157 BARKÅKER

**Innholdsrik familiebolig innerst  
blindvei – solrik, skjermet hage,  
garasje og beliggenhet rett ved  
Barkåker skole!**

# Tilstandsrapport

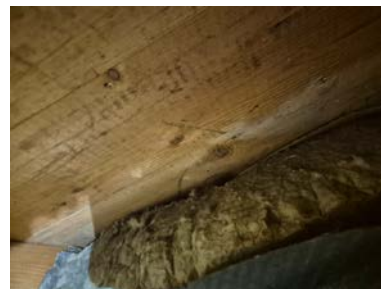
Liten luftespalte over takkonstruksjon.

Rafteappen er presset opp mot undertaket.

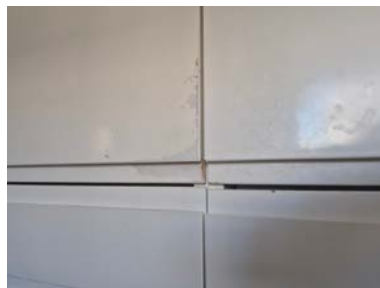
Slitasje på front under vaskecum.

Slitasje på front til kjøl/fryseskap.

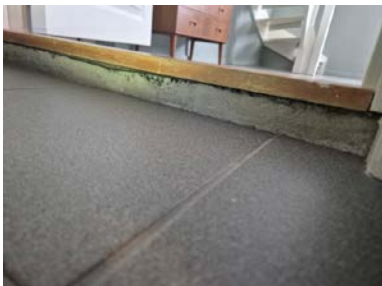
Det er registrert eldre støpejernssluk og ukjent tettesjikt/membranløsning. Membran er ikke synlig ved sluk eller terskel. Vaskerommet fremstår som en eldre kjellerkonstruksjon som er overflateoppgradert med fliser. Risikoen for lekkasjer og fuktskader vurderes som forhøyet grunnet alder, konstruksjonsoppbygning og manglende dokumentasjon.

Ingen oppkant av membran ved terskel.

Ytterligere undersøkelser og eventuell rehabilitering av våtrommet må påregnes. Det anbefales etablering av dokumentert tettesjikt/membran ved fremtidig oppgradering.

**Kostnadsestimat: 100 000 - 200 000**

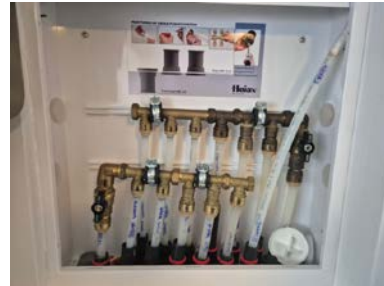
Stoppekran fra byggeår.

Rørskap i kjellerbod.
