Tronvikveien 57, 1519 MOSS

**Lys og innholdsrik halvpart av  
tomannsbolig – solrik terrasse,  
moderne bad og attraktiv  
beliggenhet på Jeløya!**

| Tilstandsrapport ..... | 50 |

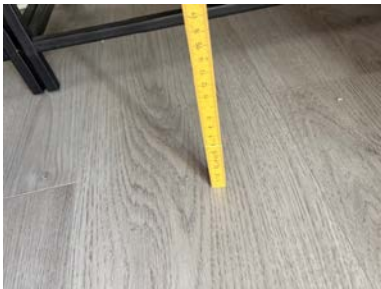
Det ble utført målinger for å sjekke evt. planavvik (i stue og kjellerstue). Det ble registrert avvik utover gjeldende standard.

- Det er målt høydeforskjell på mellom 15-30 mm gjennom hele rommet. Tilstandsgrad 2 gis med bakgrunn i standardens krav til godkjente måleavvik.
- Målt høydeforskjell på mellom 10 - 20 mm innenfor en lengde på 2 meter. Tilstandsgrad 2 gis med bakgrunn i standardens krav til godkjente måleavvik.

Ytterligere kontroll, vurderinger og eventuelt dimensjonering av bjelkelaget må utføres, særlig dersom gulv/etasjeskille skal avrettes ved bruk av flytesparkel, noe som vil tilføre laster til konstruksjonen.

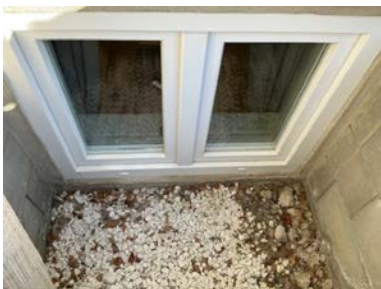
En lysgrav kan også sikres med en rist eller et tett dekke, for eksempel av glassbyggestein, for å hindre fall.

Det anbefales at lysgraver sikres.
