# Tilstandsrapport

Enebolig

Furusvingen 17, 2164 SKOGBYGDA

Befaringsdato: 06.02.2026

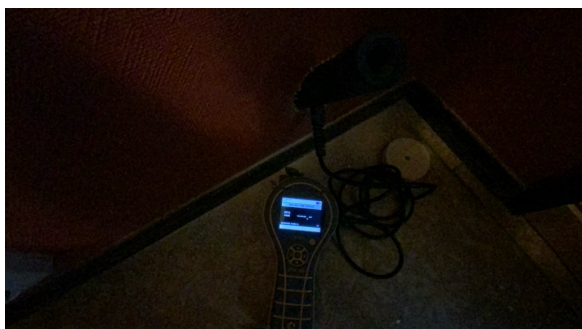
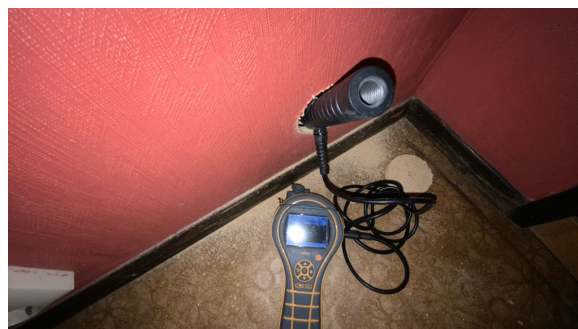
### TG 0 Tilliggende konstruksjoner våtrom

Hulltaking er foretatt uten å påvise unormale forhold. Hulltaking er foretatt ved/i Entre.

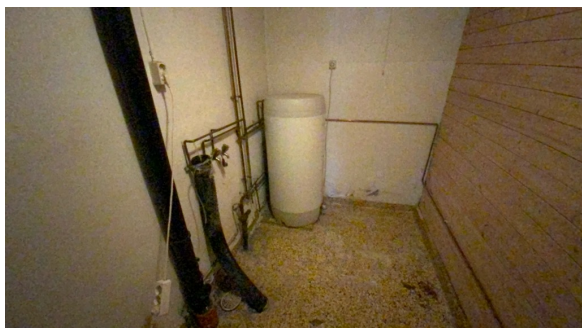
## UNDERETASJE > VASKEROM

Vaskerom er oppført i 1982. Dokumentasjon: Ingen dokumentasjon.

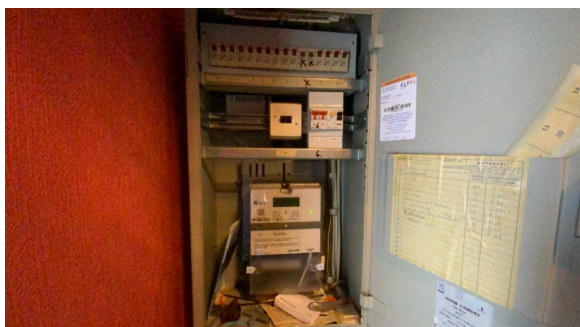
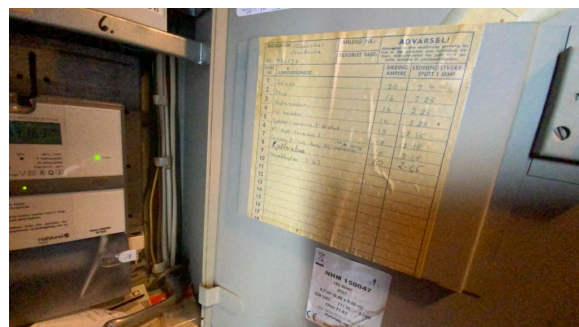
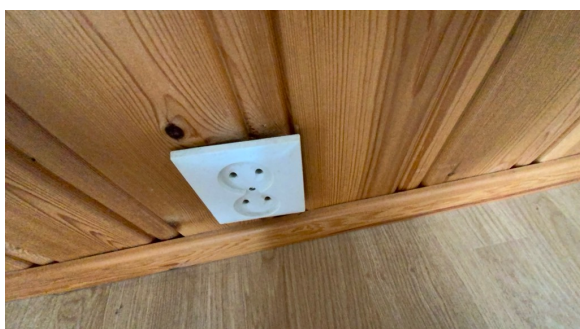
## Generell kommentar

Det anbefales alltid en gjennomgang av anlegget med tanke på anleggets alder og det ikke foreligger kunnskap om anlegget. Med bakgrunn i av manglende dokumentasjon ut fra NS3600 kreves det utført el-kontroll av fagperson for å få dokumentert anlegget og godkjent uten mangler.
