Tilstandsrapport

2-roms leilighet

Grønbakken 21 E, 2150 ÅRNES

Rapportdato: 19.05.2026

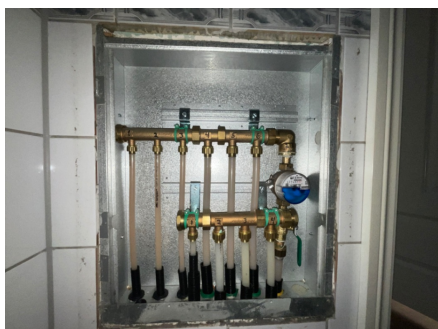
TG 1 Avløpsrør

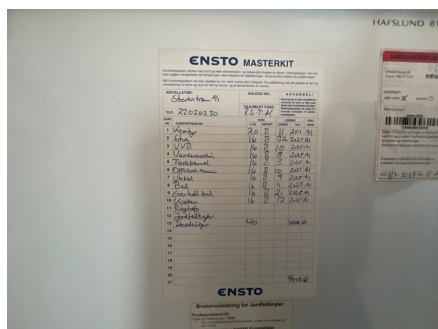
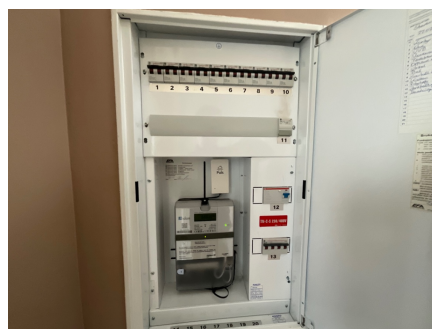
Det foreligger ingen/er ikke fremlagt dokumentasjon/samsvarserklæring på det elektriske anlegget. Samsvarserklæring er en garanti på at den elektriske installasjonen er gjort riktig i henhold til regelverket. Vær klar over risikoen og kostnadene mangelfull samsvarserklæring kan ha, da man ikke kan konstantere om det resterende elektriske ledningsnett er utført av sertifisert personell.
