Brennlia 20 A, B og C, 2080 EIDSVOLL

**Innholdsrik enebolig med 2
godkjente utleiedeler, garasje og
romslig hage - attraktiv og
barnevennlig beliggenhet!**

Tilstandsrapport

# gnr. 15, bnr. 224

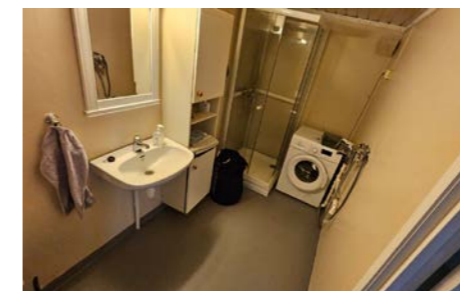
HYBEL B > BAD

TG 0 Tilliggende konstruksjoner våtrom

Hulltaking er foretatt uten å påvise unormale forhold. Hulltaking er foretatt i gang. Fuktkvotemåling (vekt%) i konstruksjonen ble målt til 0-6.
