Heliveien 114, 1820 SPYDEBERG

**Tiltalende stor enebolig over to  
plan + kjeller. Dobbel garasje.  
Solrik tomt.**

Befaringsdato: 27.08.2024

Rapportdato: 18.09.2024

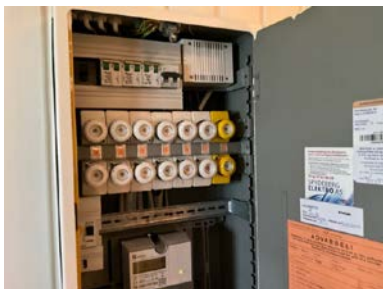
10. Foreta en helhetsvurdering av det elektriske anlegget, dets alder, allmenne tilstand og fare for liv og helse. Bør det elektriske anlegget ha en utvidet el-kontroll?

Ja - Foreligger ikke dokumentasjon på arbeider utført på det elektriske anlegget, takstmannen anbefaler derfor at det utføres en utvidet el-kontroll på det elektriske anlegget.
