# Tilstandsrapport

Tomannsbolig

Marklundveien 32 , 1389 HEGGEDAL

Befaringsdato: 16.02.2026

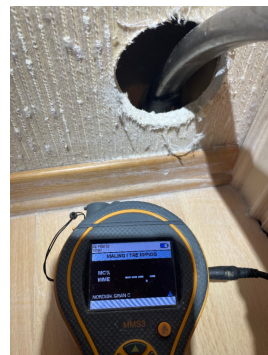
Høy alder på våtrommet medfører økt risiko for skjulte feil og skader, noe som kan føre til omfattende fukt- og vannskader i bygningskonstruksjonen.
