Holsetgata 14, 2317 HAMAR

**HAMAR SENTRUM**

| Tilstandsrapport ..... | 58 |

# Holsetgata 14 2317 HAMAR

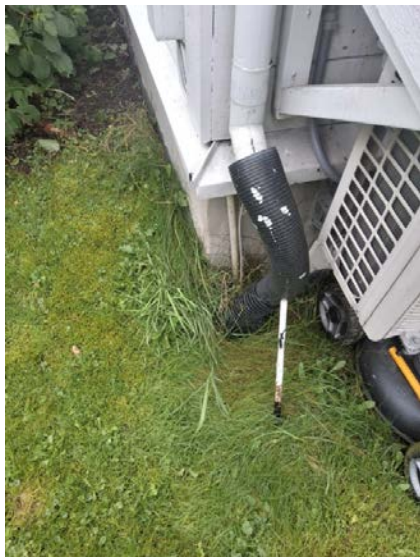
### 6.1 Drenering

Taknedløp er ledet til drensrør.

Kjeller bør holdes under observasjon. Lagring av varer bør unngås og god utlufting ivaretas.

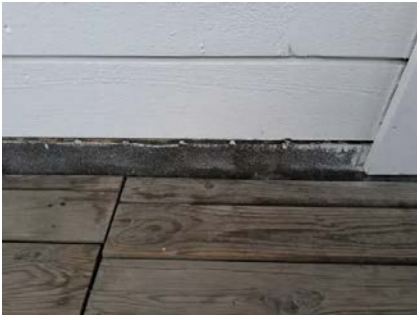
## 6.5 Balkong, terrasse, platting

Balkonger og terrasser som ligger mer enn 50 cm over terreng skal sikres med rekkverk. Rekkverkshøyden er målt til 97 cm. Dette er lavere enn dagens forskriftskrav på 100 cm, men tilfredsstillende krav på oppføringstidspunktet. Balkongen er tekket med papp, oppbrett på papp er avsluttet utenpå panelt uten bruk av beslag, forholdet bærer ikke preg av fagmessig god utførelse med den risiko dette medfører. Det vurderes at anbefalt brukstid på tettesjiktet er overskredet. Flate tak med tettesjikt av høy alder har fuktrisiko selv om synlige skader ikke er observert.

Oppbrett er avsluttet utenpå panel.

Utskifting av tettesjikt, og etablering av forskriftsmessig beslagsløsning mot vegg anbefales. For å lukke avviket vedrørende rekkverksøyde må høyden på rekkverket heves til dagens krav på 100 cm.

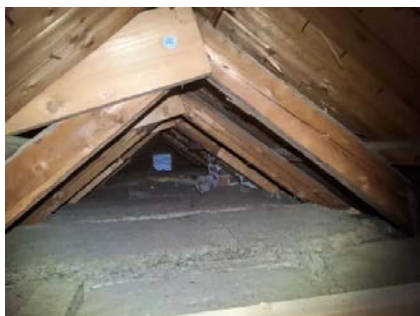
## 6.8 Loft (konstruksjonsoppbygging)

Det er montert lufteventiler i gavlvegger.

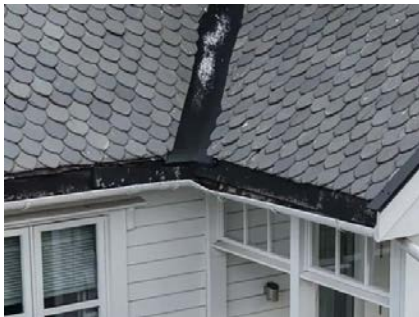
## 6.9 Renner og nedløp

Det registreres skjevheter i takrenne.

| Utbedring av skader anbefales. | |

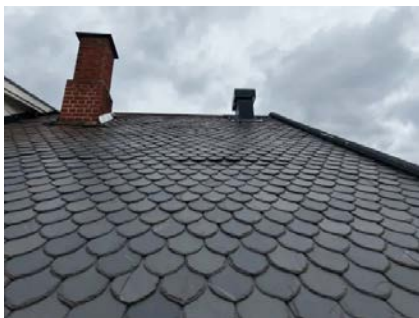
## 6.11 Taktekking

Det er registrert enkelte skiferheller på tak som vipper opp, noe som kan skyldes rustne eller løse fester, bevegelser i undertaket eller aldersrelaterte materialendringer. Forholdet kan føre til at vann og snø blåser inn under tekkingen, med risiko for fuktskader og løs skifer. Deler av taktekkingen har nådd en alder som gjør tettheten usikker i tiden som kommer.

Enkelte skiferstein vipper opp.

Basert på ovennevnte forhold bør det gjennomføres ytterligere undersøkelser for å kartlegge eksakt tilstand og hvilke tiltak som eventuelt skulle være nødvendig.

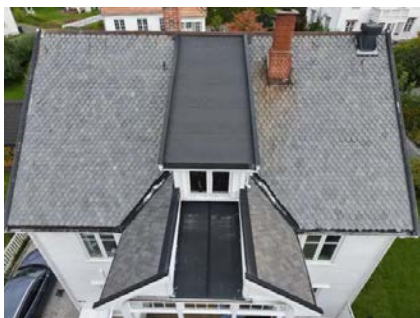
## 6.12 Utstyr på tak

Det er ikke etablert snøfanger på taket.

Snøfanger anbefales etablert for god personsikkerhet. Til informasjon så opplyser selger om at de har vært i dialog med entreprenør vedrørende montering av snøfangere, og at dette ikke har blitt montert som følge av at det er vanskeligheter med å få plassert snøfangere.

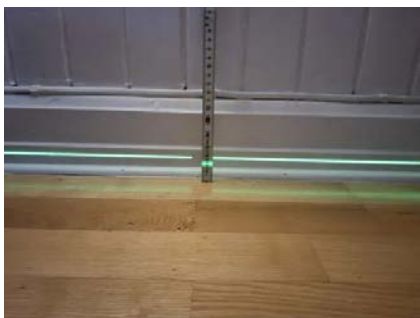
## 6.13 Etasjeskille og gulv på grunn

Kontroll av etasjeskille utføres med nivelleringslaser. Det tas stikkprøver i to retninger i minst to rom per etasje der det lar seg gjøre. Det ble stedvis registrert knirk og retningsavvik. Dette er ikke uvanlig for boliger av sådan alder, og skyldes normalt noe underdimensjonering/ ujevn dimensjonering av materialer.

Etasjeskiller ble kontrollert med laser.

Det vurderes at det ikke er behov for umiddelbare tiltak, men ved eventuell legging av nytt gulv som stiller krav til planhet av underlaget, bør avretting påregnes.

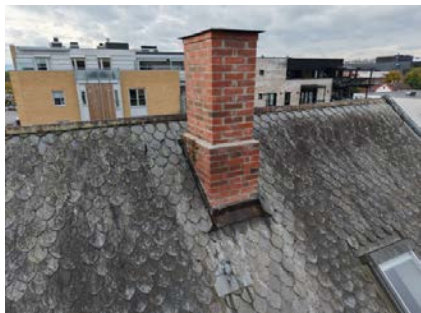
## 6.14 Ildsted/Skorstein

Pipe er rehabilitert over tak i 2020.

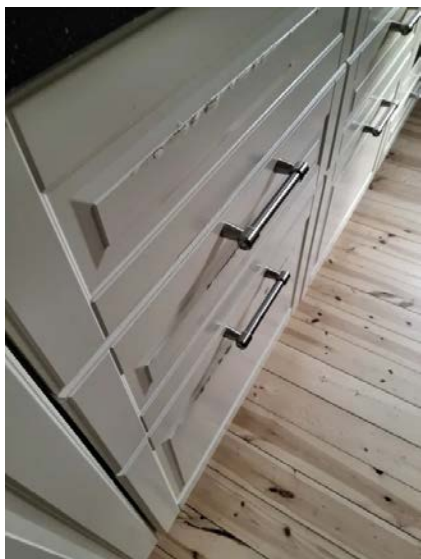
## 6.16 Kjøkken: 1. Etasje - Utleiedel

Det registreres folieslipp på enkelte fronter.

| Er det påvist skader på kjøkkeninnredning utover normal slitasje? | Ja |

Kjøkkeninnredningen bærer preg av enkelte skader i form av folieslipp på enkelte fronter. Det er ikke behov for tiltak da forholdet vurderes å kun være av estetisk karakter.

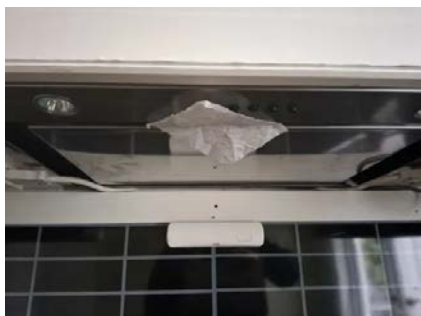
Avtrekkseffekten er testet med papir.

Kjøkkenventilatoren er testet med papir og det registreres sug i kanalen.

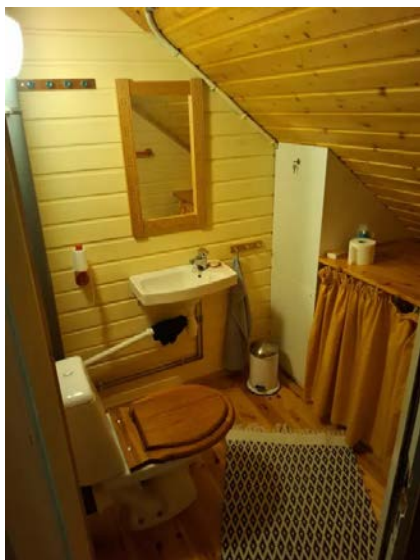
## 6.19 Toalettrom: Loftsetasje - Hoveddel

Oversiktsbilde toalettrom.

Rommet mangler tilluft ved dør og har kun naturlig avtrekk. Dette vil ikke fungere optimalt når det er liten temperaturforskjell inne og ute og når det er vindstilt. Tiltak vurderes ikke til å være nødvendig, men forholdet bør holdes under oppsikt.

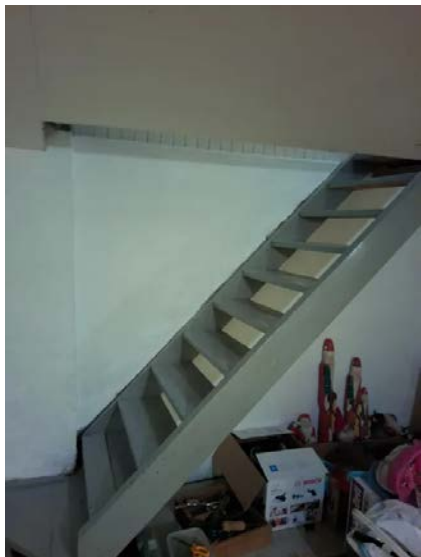
## 6.20 Trapp: Kjelleretasje - 1. Etasje

Åpen trapp mellom kjelleretasje og 1. etasje.

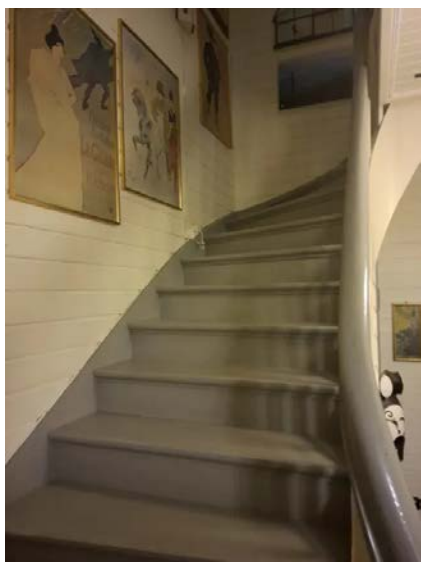
## 6.21 Trapp: 1. Etasje - Loftsetasje

Lukket trapp mellom første etasje og loftsetasje.

Det anbefales å etablere håndløper på veggen for bedre sikkerhet.

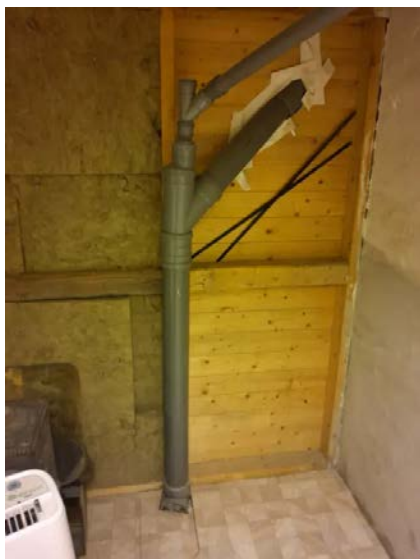
## 6.22 Avløpsrør

Avløpsrør av plast i kjeller.

| Har avløpsrør nådd en alder som gir økt risiko for skader eller følgeskader? | Ja |

Deler av avløpsanlegget har nådd en alder som tilsier at skader / lekkasjer kan oppstå. Det ble ikke registrert behov for tiltak, men med tanke på alder kan skader plutselig oppstå på avløpsrør av eldre årgang. Ved eventuelle oppgraderinger av våtrom/kjøkken vil det være hensiktsmessig å skifte avløpsrør.

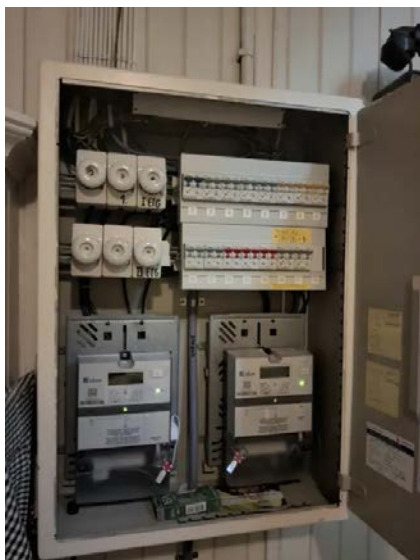
## 6.24 Elektrisk

Sikringsskap er plassert i trappegang.

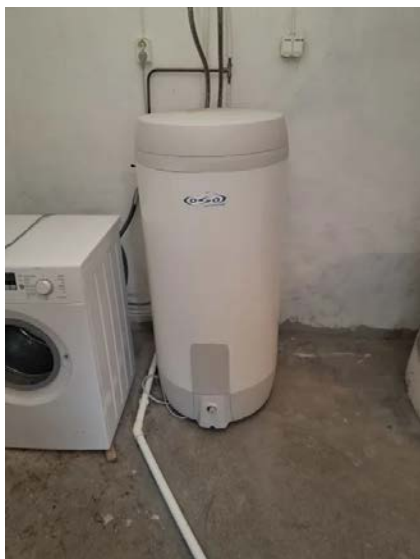
## 6.25 Varmtvannsbereder

Varmtvannsbereder er plassert i vaskeskjeller.

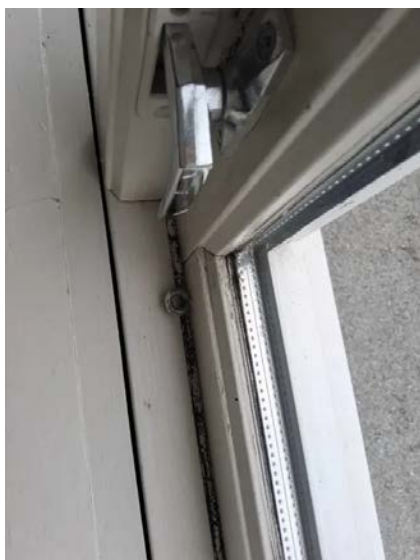
## 6.26 Ventilasjon

Tegn etter kondens er registrert på enkelte vinduer.

Symptomer etter kondens er registrert på enkelte vinduer, noe som tyder på at ventilasjonen ikke er tilstrekkelig. Utilstrekkelig ventilasjon kan medføre økt fuktbelastning og redusert luftkvalitet.

Ventilering ved åpning av vinduer bør påregnes og videre tiltak bør iverksettes ved behov.

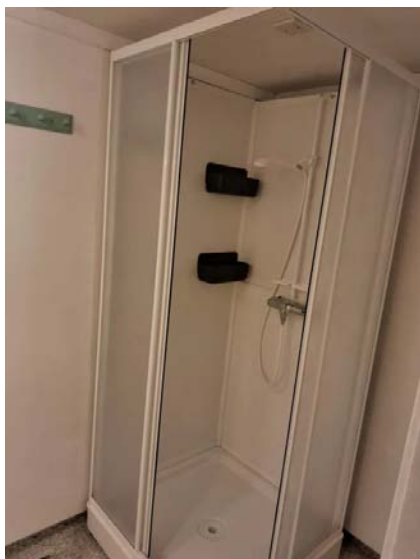
## 6.27 Våtrom: Kjelleretasje

Det er montert dusjkabinett på badet.

Det ble registrert slitasje, elde og lignende avvik på synlige overflater. Gulvbelegget har sprekker og utettheter. Sluk under dusjkabinett er ikke tilgjengelig for undersøkelser, med den risiko dette innebærer.

Ventilasjonen vurderes ikke til å være tilstrekkelig. Med bakgrunn i at våtrommets vegger er av mur/betong er det ikke praktisk mulig å gjennomføre fuktmåling/hulltaking i et område der det erfaringsmessig forekommer skader. Hulltaking og fuktmåling i lukkede konstruksjoner er derfor ikke utført. Tilstanden inne i konstruksjonen er ikke kjent. Det gjøres oppmerksom på at videre bruk av dusjkabinett kan være med på å redusere faren for følgeskader med bakgrunn i ovennevnte forhold. Basert på alle ovennevnte forhold vurderes våtrommet (med tilhørende bygningsdeler) til å være passert sin levetid, og det påvises tegn til funksjonssvikt.

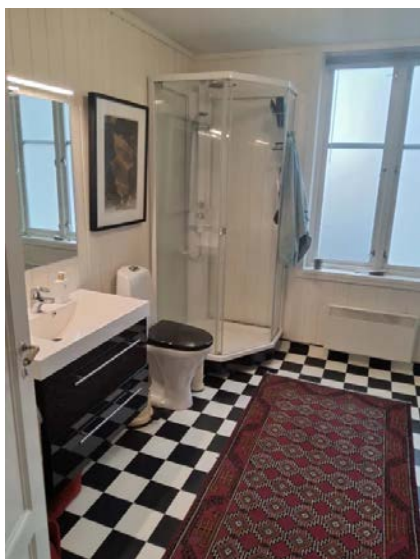
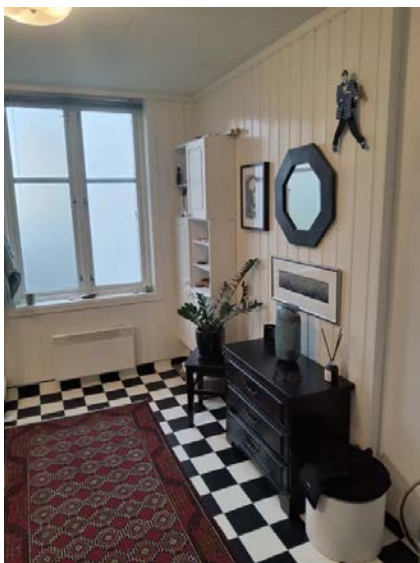
## 6.28 Våtrom: 2. Etasje

Oversiktsbilde bad.

Er det påvist feil utførelse, feil materialvalg, eller skader i tettesjikt med fare for fuktskade? Ja

Det anbefales å fortsatt benytte et dusjkabinett for å unngå fuktbelastning fra fritt vann på vegger i påvente av en oppgradering av rommet.

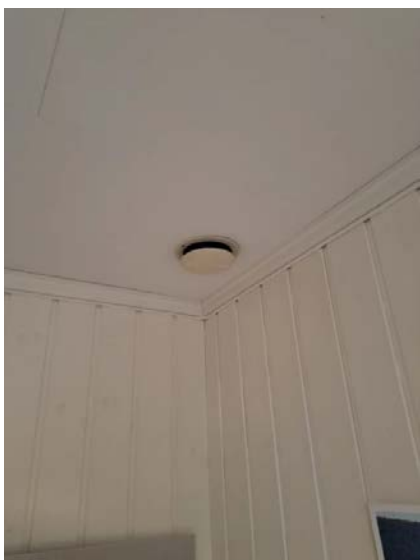
Rommet har naturlig avtrekk.

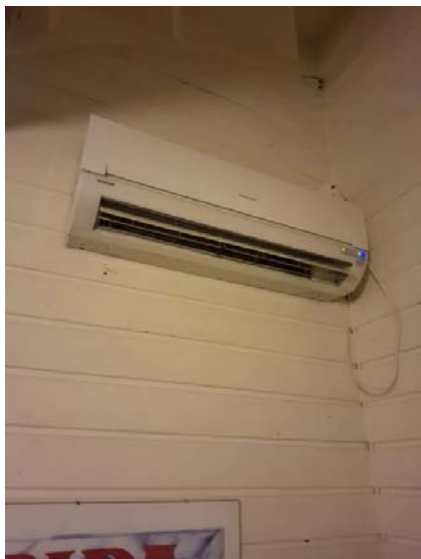
## 6.31 Øvrig: Varmepumper

Eldre varmepumpe i trappegang.

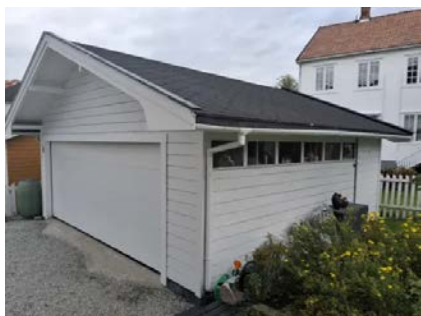
## 6.33 Øvrig: Frittstående bygg

Oversiktsbilde garasje.

Det er gjort en forenklet vurdering av tilstanden på bygningen. Det ble ikke registrert tegn til vesentlige avvik som tilsier at det er behov for tiltak utover normalt vedlikehold.
