# Tilstandsrapport

📍 Geitadalsvegen 67, 5593 SKÅNEVIK

# gnr. 130, bnr. 67

Oppdragsnr.: 20763-3103

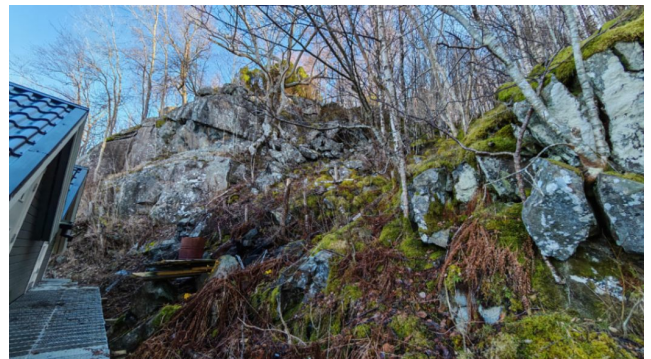
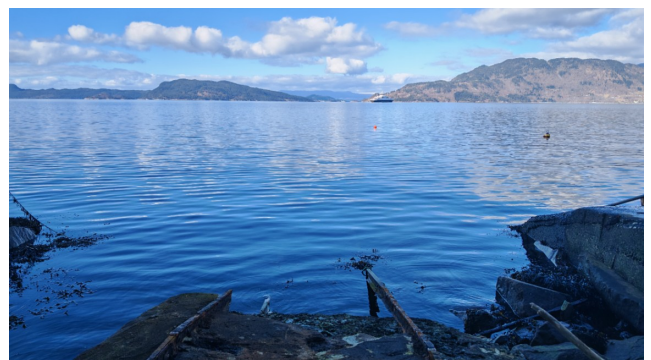
Bratt og ulent ned til naust. Åpenbar fare for ras.

Interesserte må selv vurdere utvendige forhold, og sørge for at eiendommen er forsvarlig sikret etter eget ønske og behov.

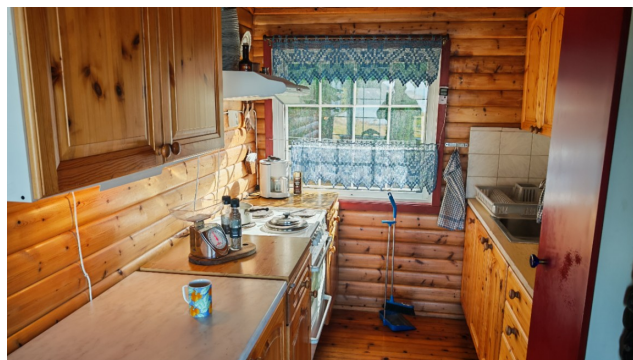
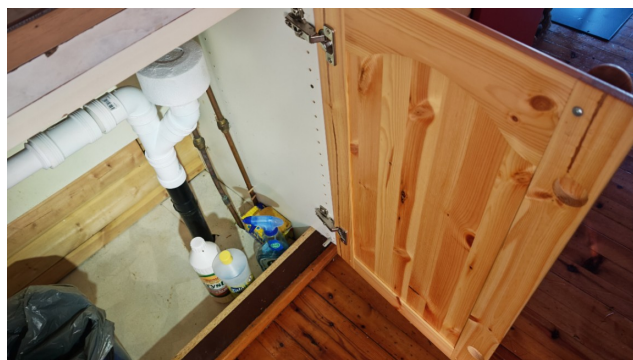
Bygningsdelen er av eldre dato, og behovet for vedlikehold eller tiltak kan ikke utelukkes. Det er derfor nødvendig å varsle om risikoen for skader på grunn av alderen.

- Det må påregnes lokal utbedring/utskiftning.

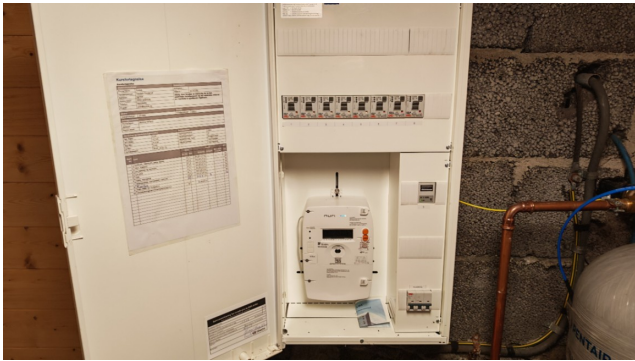
1. At deler av det elektriske anlegget og/eller elektriske komponenter som ledninger, kontaktpunkt mm. har passert 20 år.
2. Det ser ut som det er utført elektrisk arbeid etter 1999 uten det foreliggende samsvarserklæring.

Samsvarserklæringen er dokumentasjon for at det elektriske arbeidet er prosjektert og utført av en installatørbedrift. Når samsvarserklæring mangler bør interesserte påregne at minimum deler av det elektriske anlegget er montert uten bruk av registrert elektro innstillingsvirksomhet. Kravet til samsvarserklæring kom i 1999.
