Hagajordet 4, 1940 BJØRKELANGEN

**Velholdt enebolig med
familievennlig planløsning, stor
solfylt hage, flere uteplasser,
utepeis og integrert garasje.**

Befaringsdato: 22.10.2024 Rapportdato: 30.10.2024 Oppdragsnr.: 10816-24141 Referansenummer: XR2211

ENEBOLIG MED GARASJE

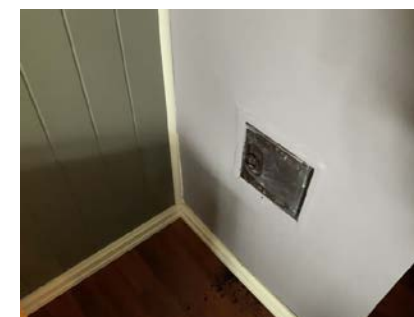
Vurdering av avvik:

- Det må foretas tiltak for å lukke avviket.

Det må monteres sotlukestein eller gjøres andre tiltak.

Kostnadsestimat: Under 10 000

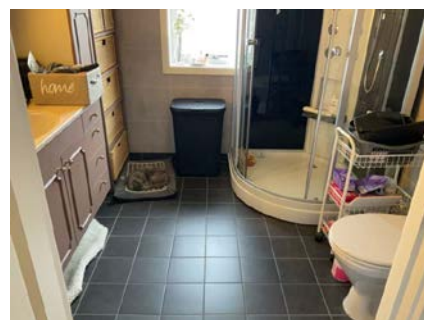
1. ETASJE > BAD/WC

TG 2 Overflater vegger og himling

- Det er vindu/dør med ikke fuktbestandige materialer i våtsonen (ved vask, dusj, badekar, osv.), løsningen eller byggematerialet er uegnet. Baderommet har god funksjonalitet med dusjkabinett.

- Uegnede materialer må fuktbeskyttes/utskiftes.

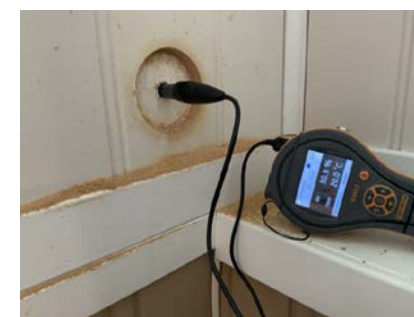
U. ETASJE > BAD/WC

TG 3 Generell

- Våtrommet må totalrenoveres. Alle forhold med tettesjikt, våtsone, sluk m.m. må dokumenteres.

Kostnadsestimat: 100 000 - 300 000

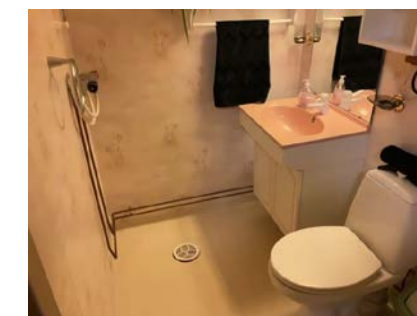
U. ETASJE > BAD/WC

TG 0 Tilliggende konstruksjoner våtrom

Det ble målt relativ luftfuktighet i veggen og det ble gjort visuell inspeksjon.

Det ble ved målinger og visuell inspeksjon ikke påvist tegn på fuktskader.

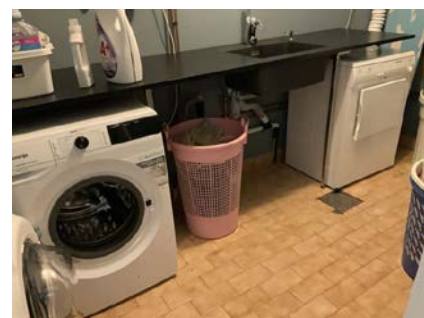
U. ETASJE > VASKEROM

TG 0 Tilliggende konstruksjoner våtrom

Det ble gjort enkle fuktsøk med overflateinstrument Protimeter MMS på vaskerommet og det ble ikke påvist unormale fuktverdier.

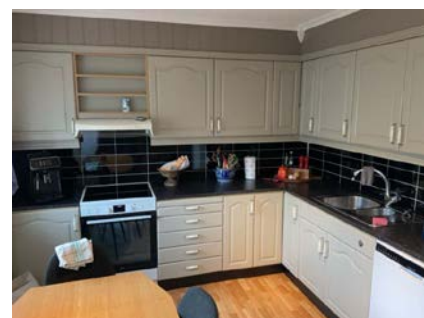
1. ETASJE > KJØKKEN

TG 1 Avtrekk
