# Tilstandsrapport

📍 Hemnesveien 154, 1970 HEMNES

# gnr. 119, bnr. 15

Rapportdato: 30.01.2024

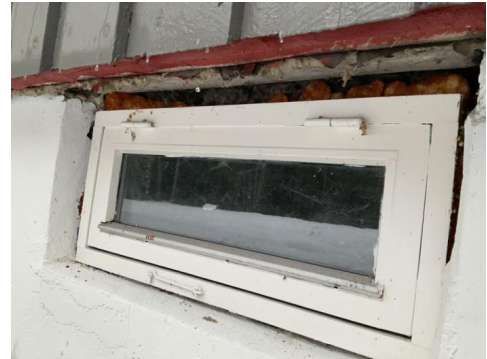
- Det er påvist avvik rundt innsettingsdetaljer.

Det bør gjøres utbedring med tetting/omramming der dette mangler.

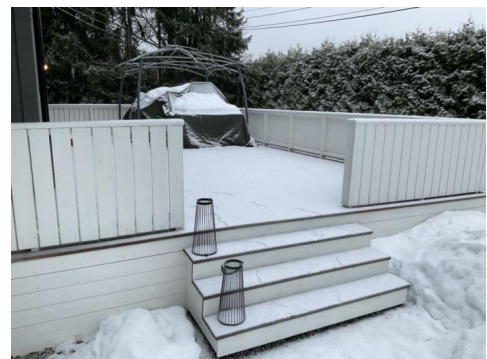
- Det er ikke krav om utbedring av rekkverkshøyde opp til dagens forskriftskrav.
- Rekkverk må monteres for å lukke avviket.

Det må monteres rekkverk på trapp.

**Kostnadsestimat: 10 000 - 50 000**

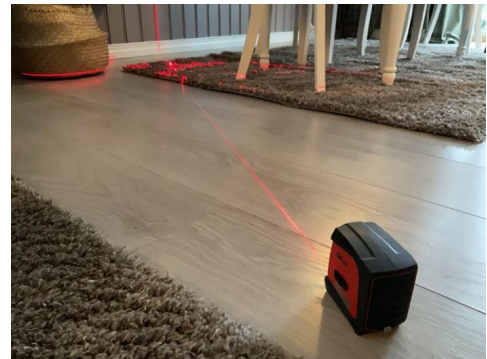
- Målt høydeforskjell på mellom 10 - 20 mm innenfor en lengde på 2 meter. Tilstandsgrad 2 gis med bakgrunn i standardens krav til godkjente måleavvik.
- Målt høydeforskjell på over 20 mm innenfor en lengde på 2 meter. Tilstandsgrad 3 gis med bakgrunn i standardens krav til godkjente måleavvik.
- Målt høydeforskjell på over 15 mm gjennom hele rommet. Tilstandsgrad 2 gis med bakgrunn i standardens krav til godkjente måleavvik.

Det er merkbare skjevheter/planavvik på gulv i boligen.  
Det er gulvknirk i gang (mellom opprinnelig og tilbygd del).

- For å få tilstandsgrad 0 eller 1 må høydeforskjeller rettes opp. Ytterligere undersøkelser må foretas for å få kartlagt omfanget for utbedring.
- For å få tilstandsgrad 0 eller 1 må høydeforskjeller rettes opp. Det vil imidlertid sjelden være økonomisk rasjonelt som et enkeltstående tiltak i en bolig som dette. Dersom boligen en gang skal renoveres, kan man vurdere slike tiltak.

**Kostnadsestimat: 100 000 - 300 000**
