# Tilstandsrapport

Boligbygg med flere boenheter

Spireaveien 12 C, 0580 OSLO

Befaringsdato: 12.11.2025

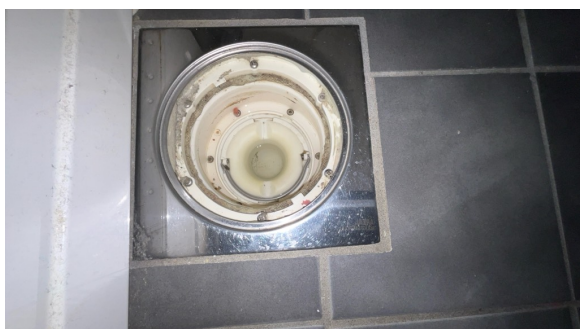
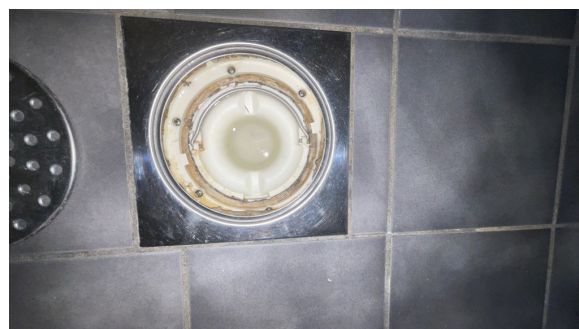
Levetid | Banemembran over 20 år - "Mer enn halvparten av forventet brukstid er oppbrukt" = TG 2.

Levetid | Smøremembran over 15 år - "Mer enn halvparten av forventet brukstid er oppbrukt" = TG 2

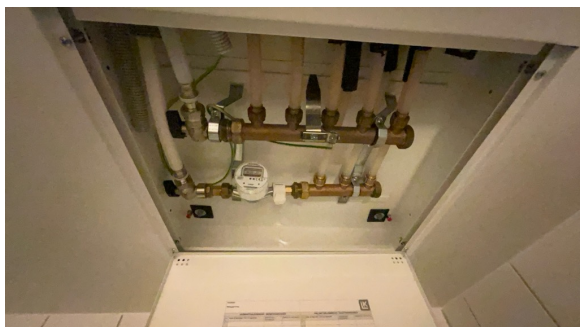
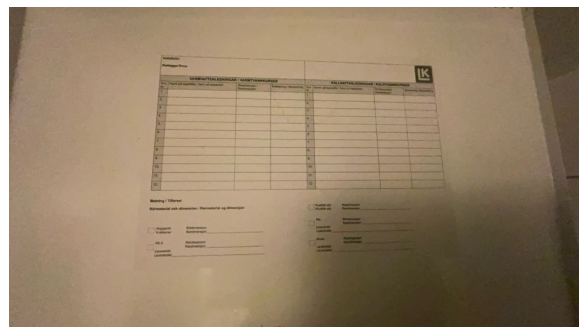
Levetid | Rør i rør system over 25 år - "Mer enn halvparten av forventet brukstid er oppbrukt" = TG 2
