# Tilstandsrapport

Andelsleilighet

Sikthaugen 16, 5145 FYLLINGSDALEN

Rapportdato: 29.11.2024

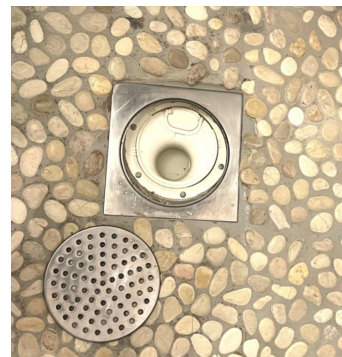
I dusjonen er det en plastsluk med slukrist i stål. Under flisene er det smøremembran, men med ukjent/udokumentert utførelse.

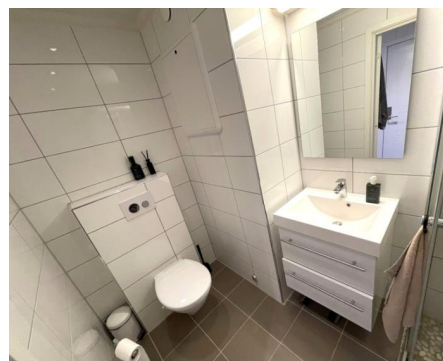
Rommet har servant m/servantskap, veggmontert toalett og dusjhjørne med skyvedører i glass.

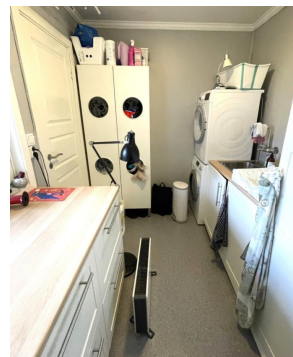
Andelseier har fått opplyst at vaskerommet ble pusset opp i 2016 i regi av borettslaget. Dette bekreftes også i tidligere salgsoppgave. Aktuell byggeforskrift er teknisk forskrift 2010. Det er ikke fremvist noen dokumentasjon for meg, men den bør foreligge hos borettslaget ettersom det var de som var tiltakshaver.

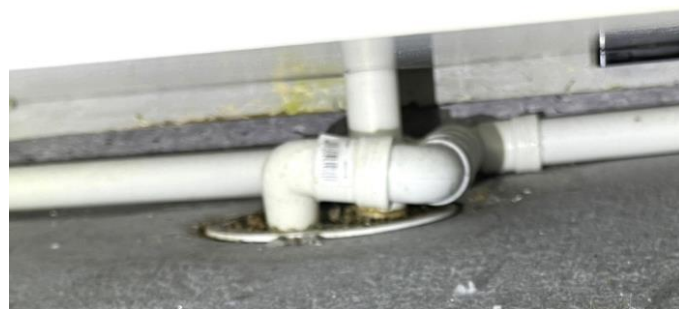
Under baderomsinnredningen er det en plastsluk. Synlig vinylbelegg som tettesjikt. Sluken var ikke tilgjengelig for innvendig inspeksjon.
