# Tilstandsrapport

📍 Tårngata 44 A, 4012 STAVANGER

# gnr. 55, bnr. 1401, snr. 1

Befaringsdato: 23.10.2024

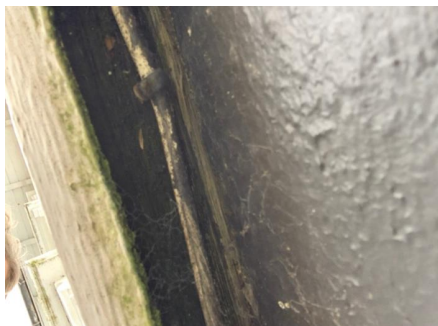
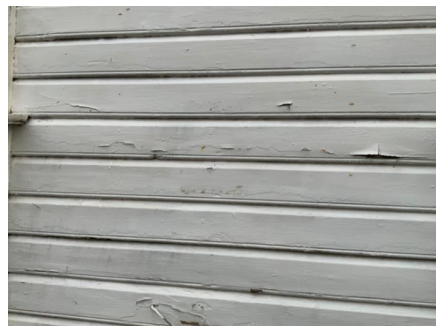
- Det er ingen eller liten lufting i nedre kant av kledning mot grunnmur.
- Det er påvist spredte råteskader i bordkledningen.

- Lokal utbedring må utføres.
- Det bør foretas tiltak for å bedre lufting av kledningen.

**Kostnadsestimat: 50 000 - 100 000**
