# Tilstandsrapport

Enebolig

Delingsrudveien 11, 1860 TRØGSTAD

Befaringsdato: 13.03.2026

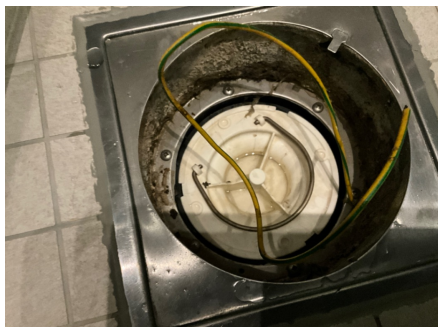
Det er plastsluk og membran med ukjent utførelse.

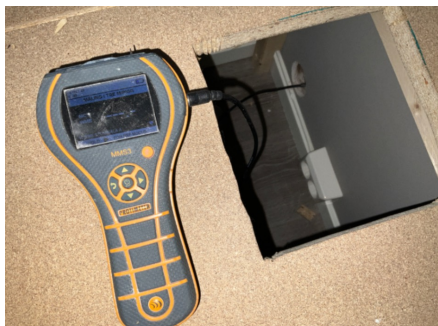
Hulltaking er foretatt, uten å påvise unormale forhold. Hulltaking er foretatt i soverom. Fuktkvotemåling (vekt%) i konstruksjonen ble målt til under 6.
