Tilstandsrapport

📍 Aldersundveien 245, 8730 BRATLAND

gnr. 30, bnr. 13

Befaringsdato: 27.07.2023

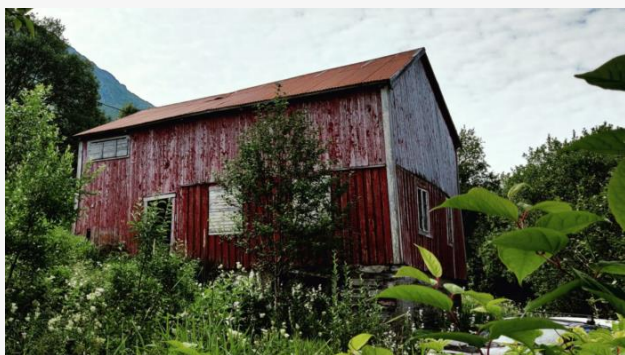
Fjøs/låve

Bygget var ved befaring benyttet til lagring.

Bygget må anses som saneringsobjekt .

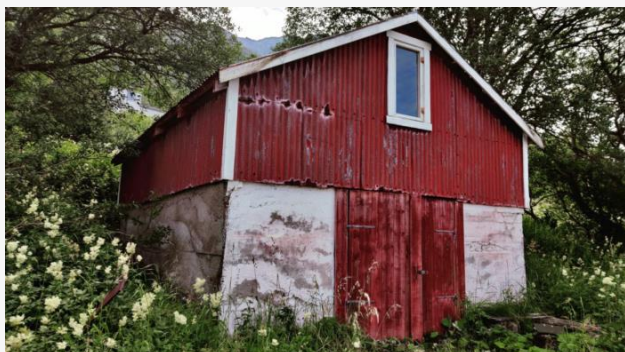
Naust

Bygget var ved befaring benyttet til lagring.

Bygget er ikke tilstandsvurdert, men av avvik som nevnes er: kledning på vegg og tak er moden for utskiftning.
