# Tilstandsrapport

Fritidsbolig

Lisetvegen 44, 5785 VØRINGSFOSS

Befaringsdato: 30.03.2025

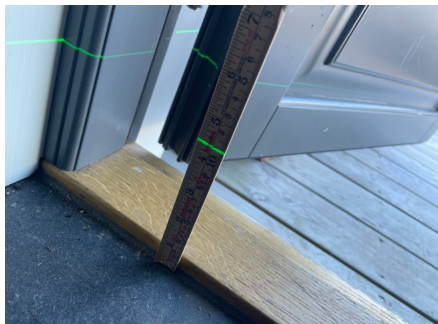
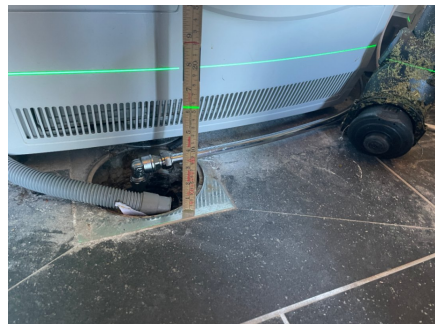
## 1. ETASJE > SPORTSBOD / VASKEROM (6,5 M<sup>2</sup>)

### TG 1 Sluk, membran og tettesjikt
