# Tilstandsrapport

Fritidsbolig

Ballenlia 8, 4544 FOSSDAL

Befaringsdato: 16.09.2025

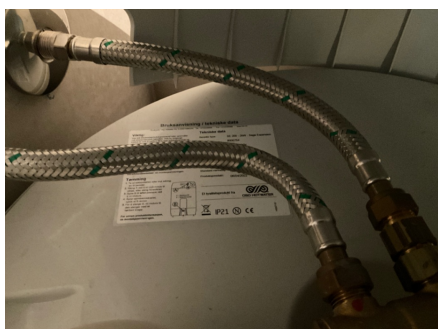
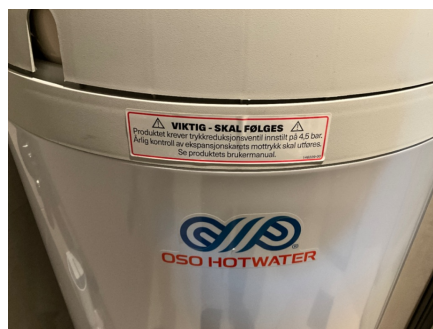
### **Varmtvannstank**

Varmtvannstanken er på ca. 200 liter.

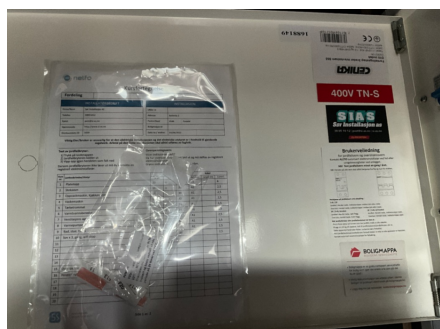
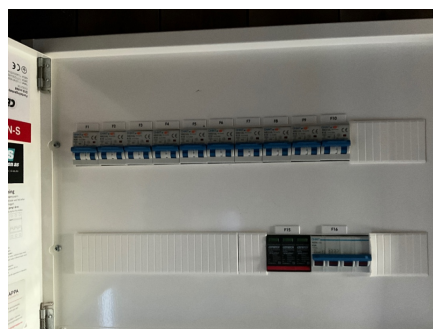
### **Elektrisk anlegg**

Tilstandsgrad 1 er satt på bakgrunn av fremviste samsvarserklæring på anlegget.  
Kontrollen som er utført er kun på synlige deler.
