# Tilstandsrapport

Enebolig

Pauliveien 230, 3185 SKOPPUM

Rapportdato: 08.04.2026

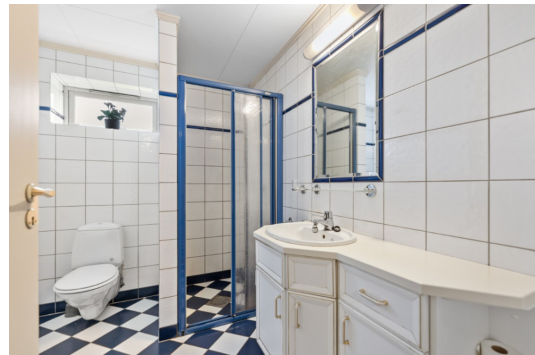
## TG 2 Overflater vegger og himling

Sprekk i en flis ved gjennomføring. Porøse og misfargede fuger i dusjsonen.

- Slike riss/sprekker kan indikere bakenforliggende fuktskader, og konstruksjonen bør observeres jevnlig for å vurdere utvikling.
- Det bør etableres avrenning inn til sluk for hele våtrommet.

Porøse eller misfargede fuger i dusjsonen bør utbedres/byttes for å hindre vanninntrengning mot underliggende konstruksjoner. Konsekvensen av slike skader kan være at fukt trenger inn bak fliser og fuger, noe som kan føre til skjulte fuktskader og skade på bygningsdeler. Det bør etableres tilfredsstillende tilgang til sluk fra hele rommet. Om mulig etablere tilstrekkelig høydeforskjell mellom topp sluk og topp membran ved dør. Dette for å sikre at vann ledes til andre rom. Konsekvensen av manglende utbedring er økt risiko for vannskader i tilstøtende konstruksjoner og rom.

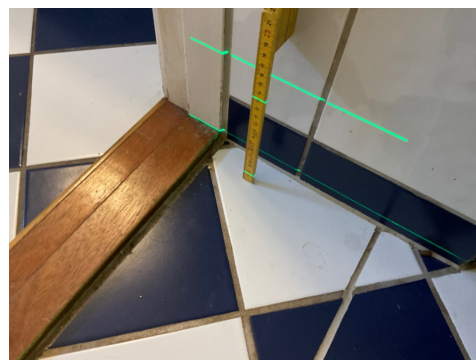
### ! TG 2 Sluk, membran og tettesjikt

- Det må gjøres nærmere undersøkelser. Manglende membran/tettesjikt medfører risiko for lekkasjer og fukt i konstruksjonen.
- Eldre sluk av støpejern er ofte utsatt for rust som kan medføre lekkasjer. Eventuelle lekkasjer kan medføre fuktskader på tiliggende konstruksjoner.

Om mulig bør det konstateres om det er benyttet membran på gulv og vegg, da ukjent status medfører usikkerhet. Manglende eller ufullstendig membran øker risiko for fuktskader i tilstøtende konstruksjoner.

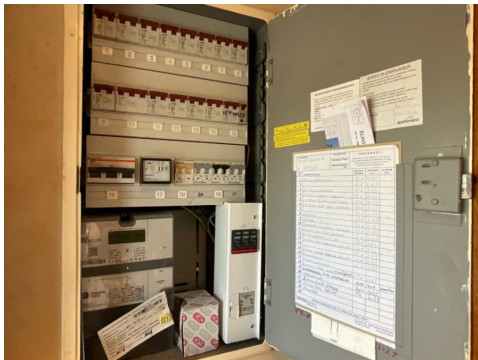
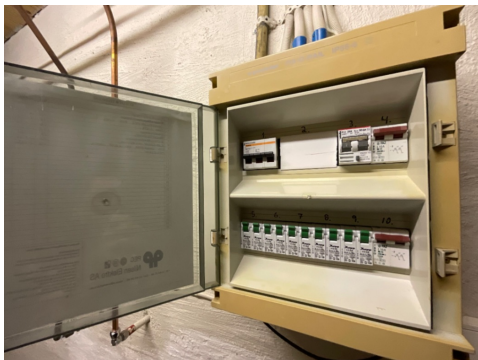
**Løs lampe i teknisk rom. Løse ledninger og åpne koblingsbokser på loftet. Et par sikringer i sikringskap med ukjent funksjon/kurs. EL kontroll fra lokalet el tilsyn er kun en stikkprøvekontroll. Avvik fra kontrollen er utbedret.**

**Ut fra alder på eldste del av anlegget, avvik og manglende dokumentasjon bør en fullstendig kontroll av anlegget foretas av kvalifisert elektrofaglig person, da etter gjeldende regler for avhending (NEK 405-2-3) .**

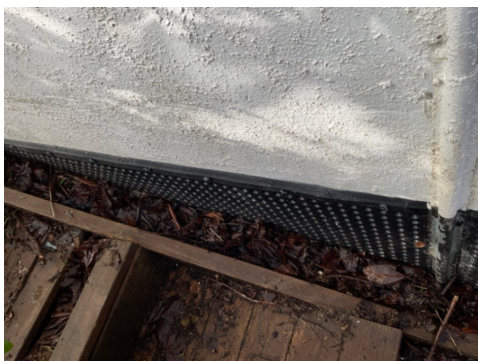
### ! TG 1 Fuktsikring og drenering

Til fuktsikring er det benyttet Platon drensplate eller tilsvarende. Drensrør av plast. Dette kun på mur mot øst.

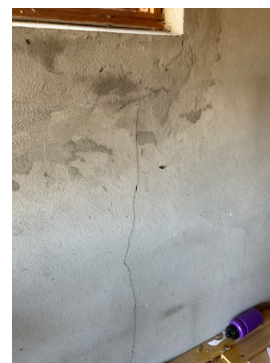
### ! TG 2 Grunnmur og fundamenter

- Grunnmuren har sprekkdannelse.
- Det er påvist andre avvik:

Sprekk registret i mur garasje. Da deler av mur er skjult kan det ikke utelukkes andre sprekker. Lettklinkerblokker under karnapp mot nord er ikke pusset/slemmet.

Sprekker og skader bør utbedres for at murer skal være stabile og for å hindre fuktinntrenging.

Overflater bør pusset eller slemmes for å hindre fukt inntrenging. Dette er en anbefaling fra leverandør.

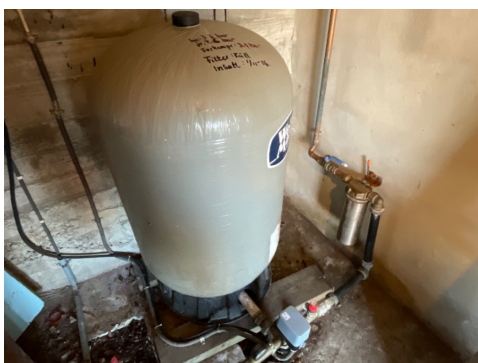
## TO 2 Utvendige vann- og avløpsledninger

- Det er ikke behov for utbedringstiltak siden anlegget fungerer i dag, men ut ifra alder kan skader plutselig oppstå på eldre anlegg.

Det anbefales å gjennomføre nærmere undersøkelser av vannledninger samt vurdere tilstand og funksjon på filterboks og trykktank.

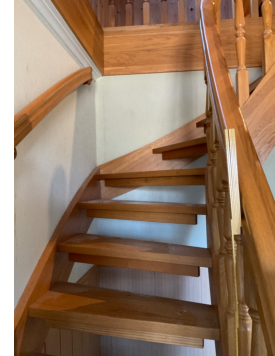
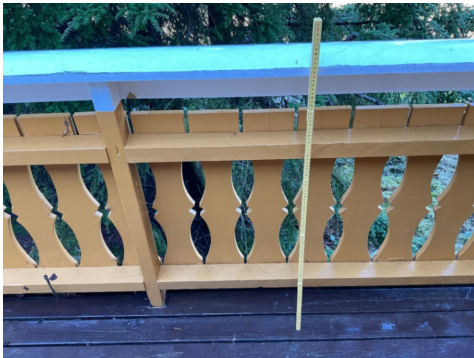
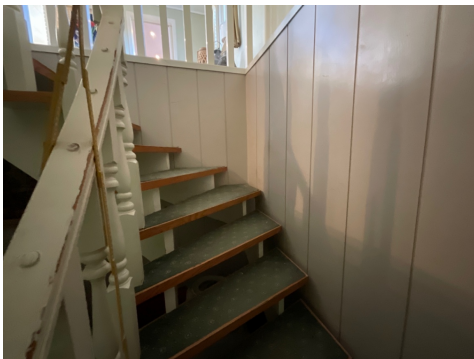
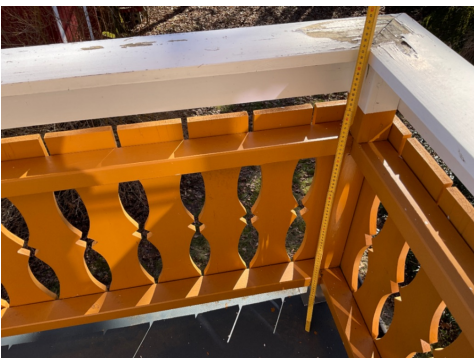
- Åpninger i rekkverk er større enn dagens forskriftskrav til rekkverk i innvendige trapper.
- Åpninger mellom trinn i innvendig trapp er større enn dagens forskriftskrav.
- Det er avvik i rømningsveier.
- Det er behov for at en kvalifisert elektrofaglig person kontrollerer det elektriske anlegget.
- Det er ikke foretatt radonmålinger, og bygget er heller ikke utført med radonsperre.
- Det mangler håndløper på vegg i det innvendige trappeløpet.
- Rekkverket på balkong eller terrasse er for lavt i forhold til dagens krav.
- Rekkverkshøyder er under dagens forskriftskrav til rekkverk i innvendige trapper.

- Det bør gjennomføres radonmålinger.
- Håndløper på innvendig trapp må monteres på vegg for å tilfredsstille krav på byggetidspunktet.
- Det er ikke krav om utbedring av åpninger i innvendige trapper opp til dagens krav.
- For å avklare omfanget av avvik ved rømningsveier bør det innhentes en brannteknisk vurdering.
- Det er ikke krav om utbedring av rekkverkshøyder på innvendige trapper opp til dagens krav.
- Innhent en kvalifisert elektrofaglig person for å kontrollere det elektriske anlegget.

Rømningsveier må utbedres slik at de oppfyller gjeldende krav, for å sikre trygg evakuering ved brann eller andre nødsituasjoner.

De deler av det elektriske anlegget som ikke er kontrollert, bør kontrolleres for å avdekke eventuelle feil eller mangler, og redusere risikoen for brann eller elektrisk støt. Kontroll bør foretas av kvalifisert elektrofaglig person, da etter gjeldende regler for avhending (NEK 405-2-3).
