Pauliveien 230, 3185 SKOPPUM

**Perfekt familiebolig med 2 bad,
stort kjøkken, 5 sov, 4 stuer,
kontor/bibliotek og stor garasje!
Praktisk planløsning!**

Nøkkelinformasjon

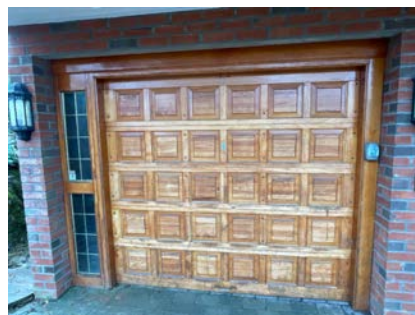
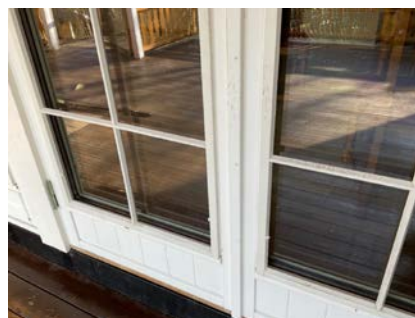
! TG 2 Dører

- Karmene i dører er værslitte utvendig og det er sprekker i treverket.

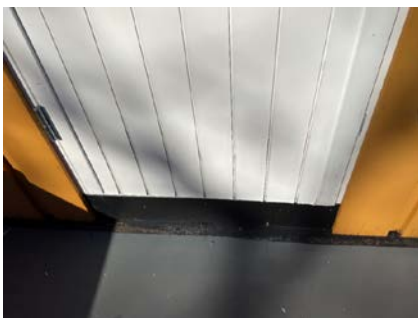
! TG 3 Dører - Kjøkken-soverom

- Døren(e) står foran utskiftning.

Kostnadsestimat: 20 000 - 100 000

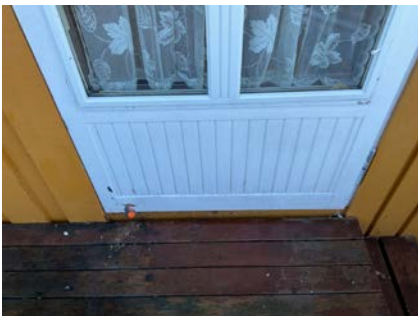
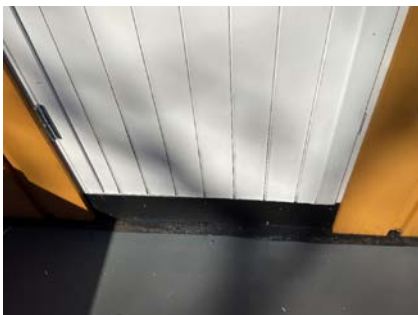
! TG 3 Balkonger, terrasser og rom under balkonger

Kostnadsestimat: 20 000 - 100 000

Vedlikehold av overflater bør gjennomføres for å forlenge levetiden på konstruksjonen og redusere risiko for ytterligere skader.

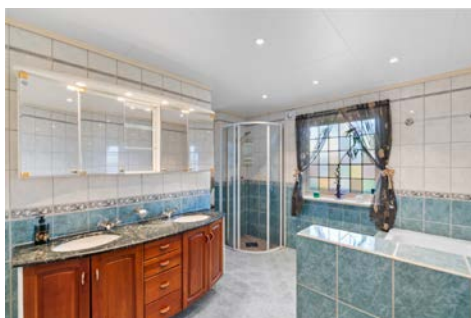
1. ETASJE > BAD

TG 2 Overflater vegger og himling

- Det er påvist at flisfuger har riss/sprekker.

- Fuger bør skiftes ut.
- Slike riss/sprekker kan indikere bakenforliggende fuktskader, og konstruksjonen bør observeres jevnlig for å vurdere utvikling.

Elastiske fuger bør byttes ut, og det bør vurderes å utbedre keramiske fuger med riss eller sprekker. Svertesopp bør fjernes, og årsaken til soppdannelsen bør kartlegges og utbedres for å hindre videre vekst. Konsekvens av manglende utbedring kan være at fukt trenger inn i konstruksjonen, noe som kan føre til fuktskader og ytterligere soppvekst.

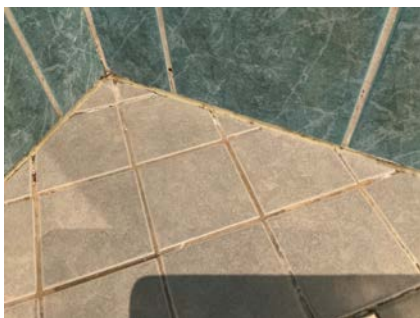
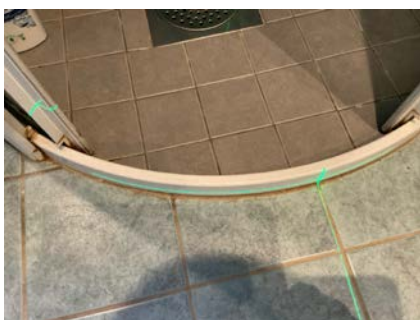
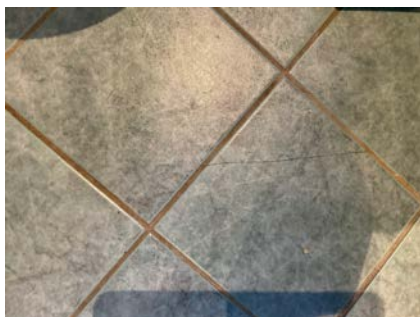
1. ETASJE > BAD

TG 2 Sluk, membran og tettesjikt

- Andre tiltak:
- Overvåk tilstanden jevnlig. For å få tilstandsgrad 0 eller 1 må tettesjiktet skiftes ut, men tidspunktet for når dette er nødvendig er vanskelig å si noe om.
- Det er viktig å merke seg at levetiden til en membran varierer basert på kvalitet, installasjon og bruk. Eldre membraner kan bli sprø og sprekke opp, noe som fører til at de mister sin vanntettende funksjon. Dette kan resultere i vannlekkasjer gjennom vegger og gulv og fuktskader.

Om mulig bør det konstateres om det er benyttet membran på vegg, da ukjent status medfører usikkerhet. Manglende eller ufullstendig membran øker risiko for fuktskader i tilstøtende konstruksjoner. Sluk under badekar kan være et bi-sluk som er lagt over membran. Om mulig undersøke dette på samme måte som veggmembran.

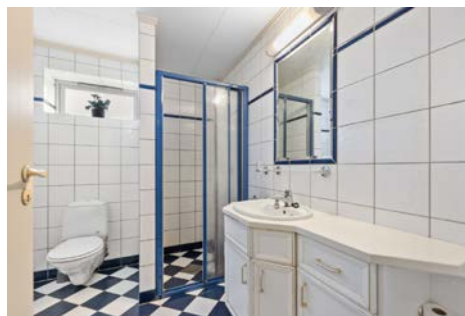
KJELLER > BAD

TG 2 Overflater vegger og himling

- Det er påvist at flisfuger har riss/sprekker.
- Det er påvist sprekker i fliser.

Sprekk i en flis ved gjennomføring. Porøse og misfargede fuger i dusjsjonen.

- Slike riss/sprekker kan indikere bakenforliggende fuktskader, og konstruksjonen bør observeres jevnlig for å vurdere utvikling.
- Skadet flis er i et område hvor den kun utgjør et estetisk avvik.

Porøse eller misfargede fuger i dusjsjonen bør utbedres/byttes for å hindre vanninntrengning mot underliggende konstruksjoner. Konsekvensen av slike skader kan være at fukt trenger inn bak fliser og fuger, noe som kan føre til skjulte fuktskader og skade på bygningsdeler.

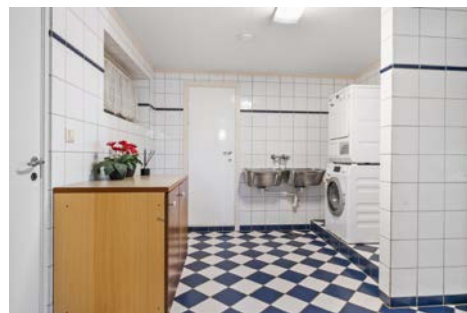
KJELLER > VASKEROM

TG 1 Overflater vegger og himling

- Andre tiltak:
- Til tross for avviket i fall/høydeforskjell til sluk, vil gulvet fortsatt kunne lede vann mot sluket, men med redusert effektivitet. Dette kan potensielt øke risikoen for vannansamling i enkelte områder av badet. Differansen mellom topp sluk og topp membran ved dørterskel bør om mulig økes for å redusere risikoen for vannskader i tilstøtende konstruksjoner og andre rom.

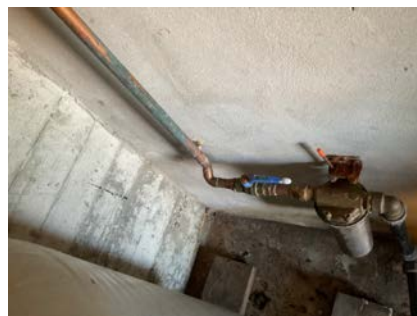
TG 2 Vannledninger

- Andre tiltak:
- Tidspunkt for utskiftning av vannledninger nærmer seg.
- Det er ikke behov for utbedringstiltak siden anlegget fungerer i dag, men ut ifra alder kan skader plutselig oppstå på eldre anlegg.
- I forbindelse med oppgradering av våtrom vil det være naturlig med utskiftning av rør.

Konsekvensen av å ikke utbedre kan være lekkasjer eller vannskader som følge av svekket rørkvalitet.

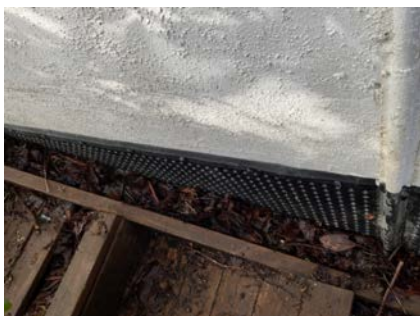
TG 2 Grunnmur og fundamenter
