Tilstandsrapport

Boligbygg med flere boenheter

Vøyensvingen 2, 0458 OSLO

Befaringsdato: 10.03.2025

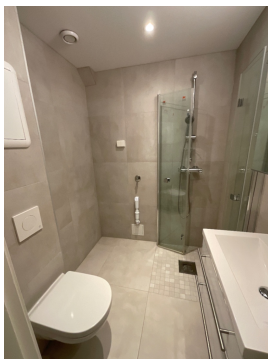
4 ETASJE > BAD/WC

Flislagt bad/wc med varmekabler, avtrekk, speilskap, armatur, downlights, opplegg for vaskemaskin, servant med innredning, dusj hjørne med innfellbare glassdører, vegghengt toalett.

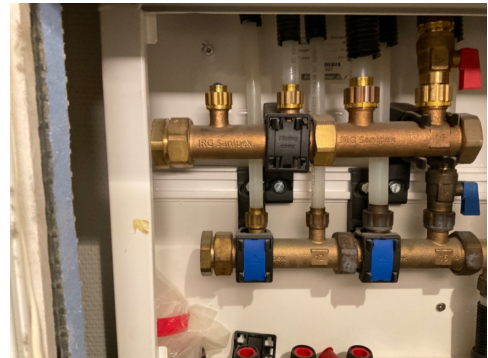
TG 2 Vannledninger - 2

Innvendige vannledninger er av plast (rør i rør). Det er besiktiget i rørskap.

Innvendige vannledninger er av jern.

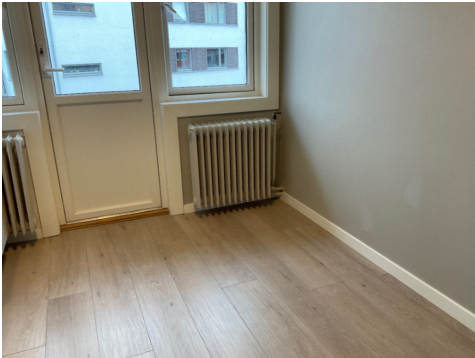
Det er installert fjernvarme, radiatorer.
