Tilstandsrapport

Enebolig

Sætermoveien 36 , 9309 FINNSNES

Befaringsdato: 12.08.2024

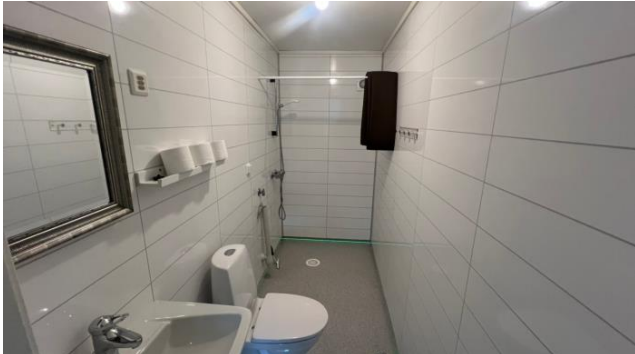
UNDERETASJE > BAD (HYBEL SØR)

Dusjrommet i hybelen mot sør har belegg på gulvet og baderomsplater på veggene. Rommet inneholder toalett, servant og dusjplass. Rommet er av ukjent alder, men ut fra materialene som er benyttet er det nærliggende å tro at rommet er pusset opp rundt 2010. Aktuell byggeforskrift er teknisk forskrift 2010. Dokumentasjon: ingen dokumentasjon.

Bad i hybel mot sør

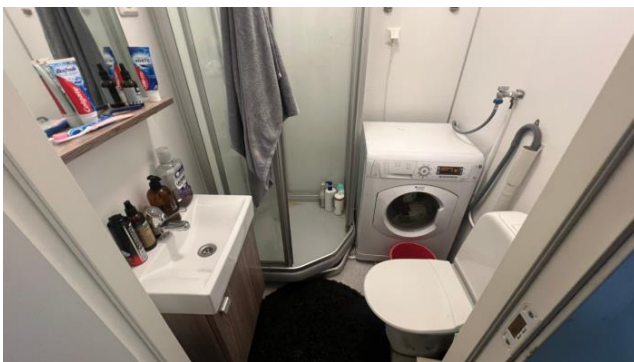
UNDERETASJE > BAD (HYBEL NORD)

Dusjrom i hybelen mot sør har belegg på gulvet og baderomsplater på veggene. Rommet inneholder toalett, servant og dusj. Rommet er lite, med faste installasjoner som tar plass og reduserer muligheten for inspeksjon. Det kan være mulig å avdekke ytterligere avvik når vaskemaskin er fjernet slik at dusjkabinett kan flyttes osv. Aktuell byggeforskrift er tekniske forskrifter i perioden 1997-2010. Dokumentasjon: ingen dokumentasjon.

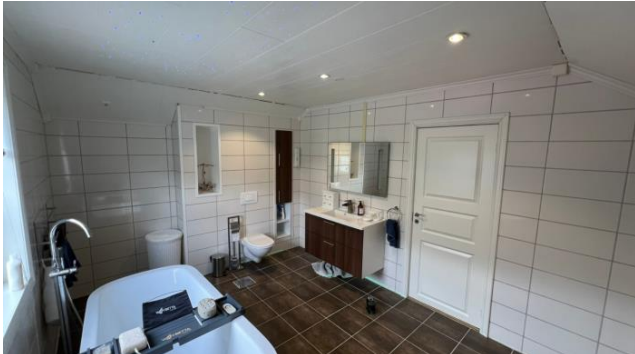
LOFT > BAD

Bad på loftet med fliser på gulvet og veggene. Det er toalett, badekar og innredning med servant i rommet. Badet er pusset opp av de forrige eierene, men det foreligger ingen informasjon eller dokumentasjon på hvem som har utført arbeidene eller dokumentasjon på dette. Aktuell byggeforskrift er teknisk forskrift 2010.

! TG 2 Overflater vegger og himling

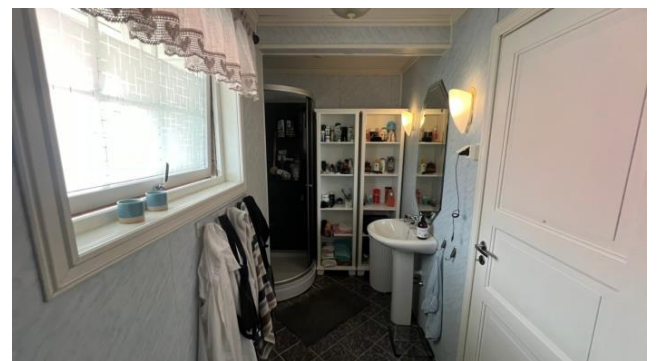
Oversikt bad

Rommet må oppgraderes/renoveres før daglig bruk for å redusere risiko/omfang av skader. Ved å utsette gulv og vegger for vann kan det oppstå sopp og råteskader i skjulte deler av konstruksjonen.

Kostnadsestimat: 100 000 - 300 000

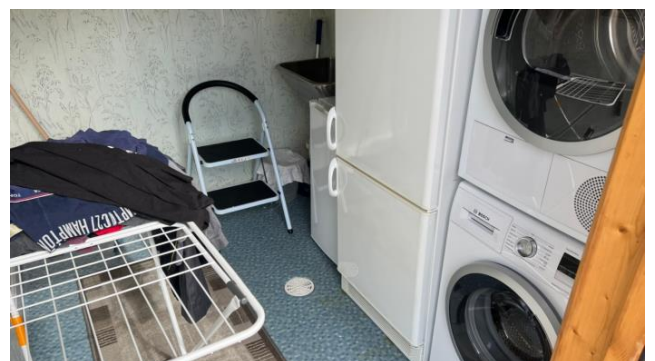
1. ETASJE > VASKEROM

! TG 2 Tilliggende konstruksjoner våtrom

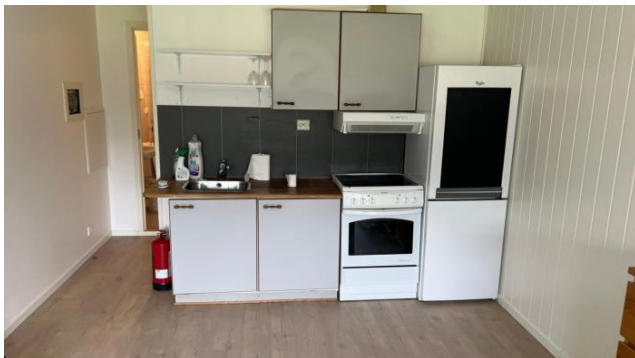
Kjøkken i hybel mot sør

- Det er ikke behov for utbedringstiltak.

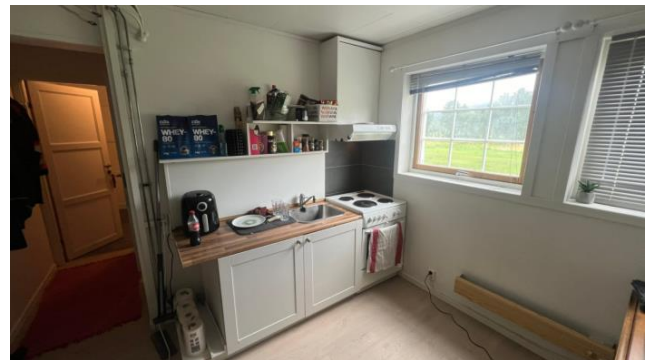
Kjøkken mot nord

- Overflater må utbedres eller skiftes.

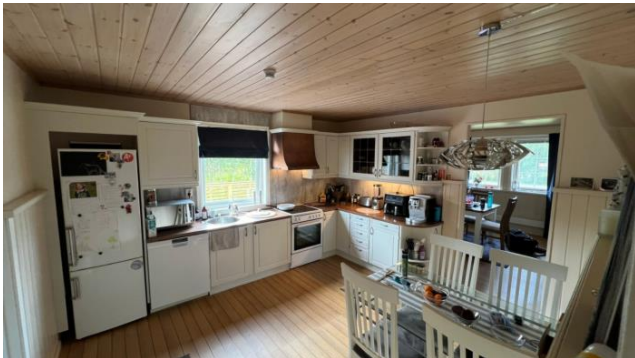
Kjøkken, hoveddel

- Det er ikke behov for utbedringstiltak.
