Sætermoveien 36, 9309 FINNSNES

Innholdsrik enebolig på Aspelund med garasje, fire soverom, to stuer og to bad - mulighet for utleie.

Befaringsdato: 12.08.2024

Tilstandsrapport

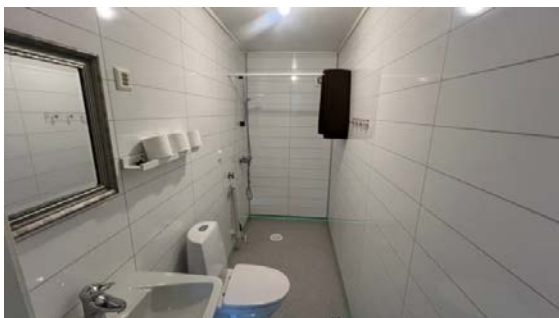
Bad i hybel mot sør

Dusjrommet i hybelen mot sør har belegg på gulvet og baderomsplater på veggene. Rommet inneholder toalett, servant og dusjplatt. Rommet er av ukjent alder, men ut fra materialene som er benyttet er det nærliggende å tro at rommet er pusset opp rundt 2010. Aktuell byggeforskrift er teknisk forskrift 2010. Dokumentasjon: ingen dokumentasjon.

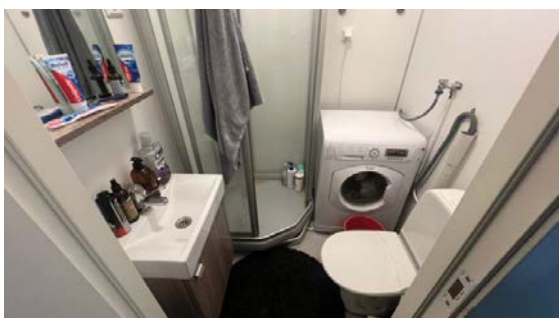
UNDERETASJE > BAD (HYBEL NORD)

Dusjrom i hybelen mot sør har belegg på gulvet og baderomsplater på veggene. Rommet inneholder toalett, servant og dusj. Rommet er lite, med faste installasjoner som tar plass og reduserer muligheten for inspeksjon. Det kan være mulig å avdekke ytterligere avvik når vaskemaskin er fjernet slik at dusjkabinett kan flyttes osv. Aktuell byggeforskrift er tekniske forskrifter i perioden 1997-2010. Dokumentasjon: ingen dokumentasjon.

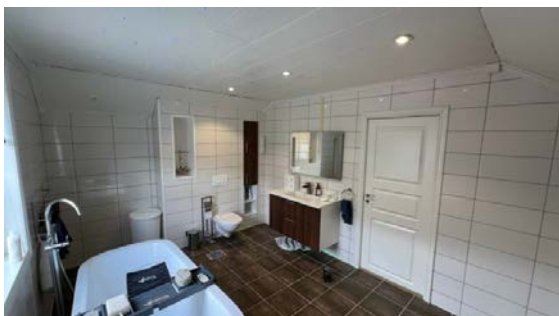
LOFT > BAD

Bad på loftet med fliser på gulvet og veggene. Det er toalett, badekar og innredning med servant i rommet. Badet er pusset opp av de forrige eierene, men det foreligger ingen informasjon eller dokumentasjon på hvem som har utført arbeidene eller dokumentasjon på dette. Aktuell byggeforskrift er teknisk forskrift 2010.

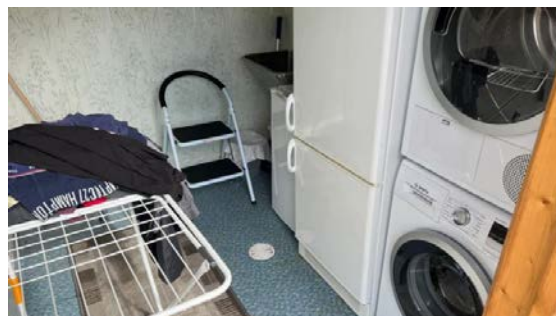
1. ETASJE > VASKEROM

TG 2 Tilliggende konstruksjoner våtrom

Rommet må oppgraderes/renoveres før daglig bruk for å redusere risiko/omfang av skader. Ved å utsette gulv og vegger for vann kan det oppstå sopp og råteskader i skjulte deler av konstruksjonen.

Kostnadsestimat: 100 000 - 300 000
