Sætermoveien 36, 9309 FINNSNES

**Innholdsrik enebolig på Aspelund med garasje, fire soverom, to stuer og to bad - mulighet for utleie.**

# Tilstandsrapport

## ENEBOLIG

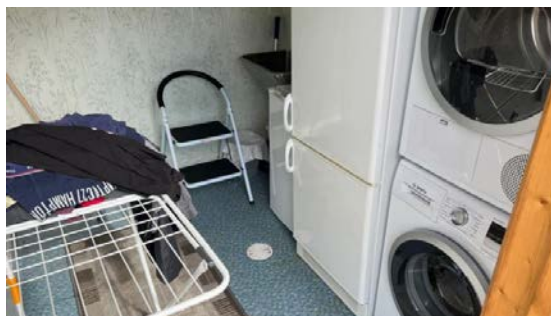
## 1. ETASJE > VASKEROM

### ! TG 2 Tilliggende konstruksjoner våtrom

- Det er ikke behov for utbedringstiltak.
