# Tilstandsrapport

Boligbygg med flere boenheter

Åkersgata 5 C, 6600 SUNNDALSØRA

Befaringsdato: 30.05.2025

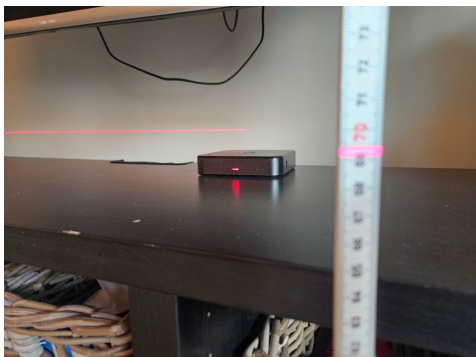
## ! TG 2 Radon

Ifølge Nasjonalt aktsomhetskart for radon (Direktoratet for strålevern og atomtryggleik) har området moderat til lav forekomst av radon. Det foreligger ikke målerapport.

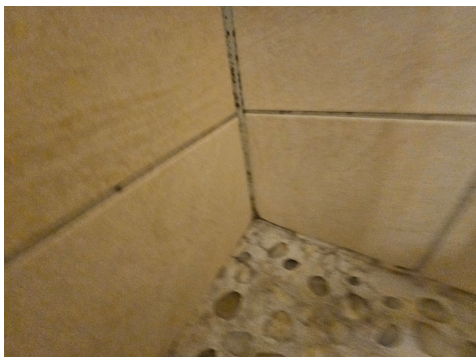
## 2. ETASJE > BAD

### ! TG 1 Overflater Gulv

Badet er utført med en sluk for lekkasjevann ved dør/toalett og en sluk ved dusjen. Gulvet har en forhøyning/oppbygging mellom gulv i dusj og ved toalett/dør.

ca5 mm.fall til sluk for lekkasjevann ved dør/toalett.

- Overvåk konstruksjonen jevnlig. For å få tilstandsgrad 0 eller 1 må løsningen utbedres, men tidspunktet for når dette er nødvendig er vanskelig å si noe om.
- Feil montering av sluk og klemring øker risikoen for vannlekkasjer. Dette kan føre til fuktskader i underliggende konstruksjoner.
- Usikker løsning rundt klemring gir økt risiko for at vann kan trenge ned mellom membranen og sluket. Dette kan føre til lekkasje og fuktskader i underliggende konstruksjoner over tid.

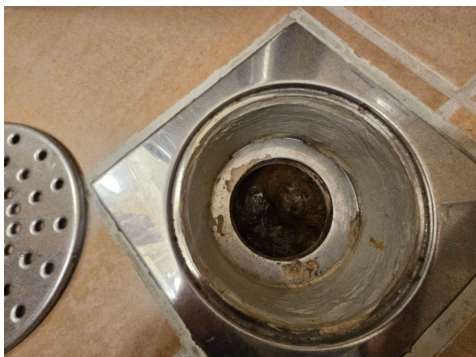
## 2. ETASJE > BAD

### ! TG 1 Sanitærutstyr og innredning

Hulltaking er foretatt og ingen unormale forhold er avdekt. Hulltaking er en stikk kontroll ett sted. Kontrollen kan ikke utelate fuktskader andre steder i rommet.

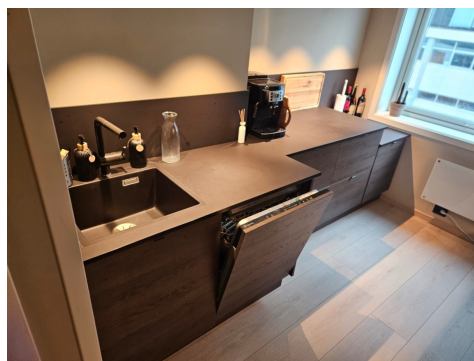
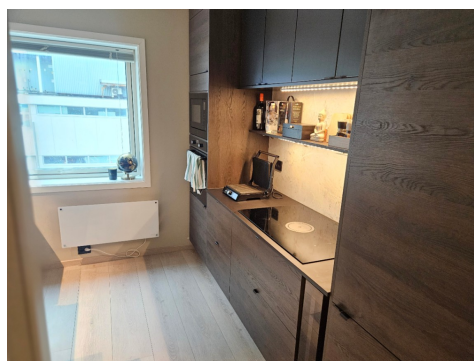
## 2. ETASJE > KJØKKEN

### ! TG 1 Avtrekk
