# Tilstandsrapport

Leilighet

Bringebærveien 45, 1940 BJØRKELANGEN

Befaringsdato: 13.02.2026

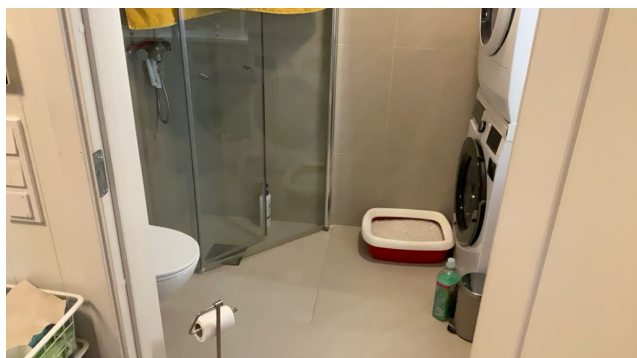
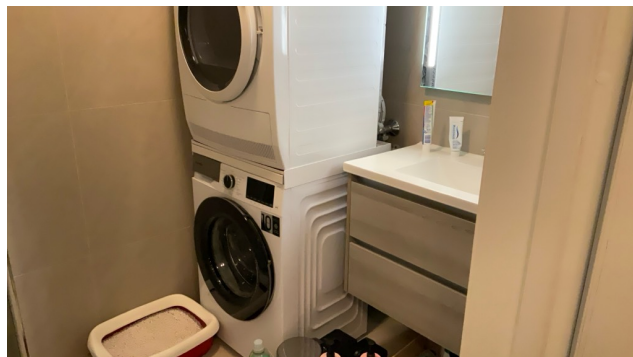
### U. ETASJE > BAD/WC/VASKEROM

Det er riss/sprekk i silikonfuge mellom gulvet og veggen under toalettet. Årsak er ukjent, men kan skyldes materialkryp etter ferdigstillelse.

Riss i silikonfuge under toalettet.
