Befaringsrapport

Fellesareal

Wergelands vei 23, 3613 KONGSBERG

Tilstandsvurdering av fellesareal.

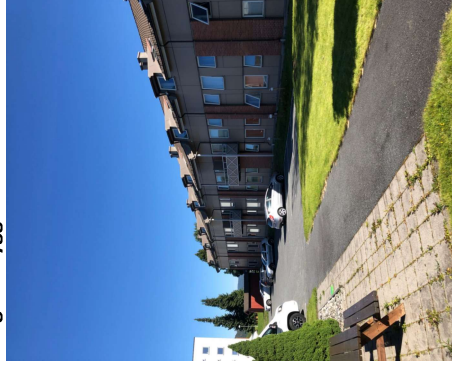
Leilighetsbygg:

Normal standard på bygget ut ifra alder/konstruksjon.

Oppvarming i form av elektriske panelovner og stråleovn. Undermålere til hver leilighet plassert i 1 etasje.

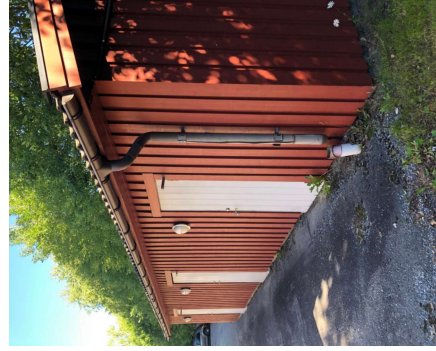
Bygg med boder/lager:

Boden består av ringmur av betongblokker med asfaltert gulv. Enkelt bindigserkskonstruksjon med såtende treklending, og saltak med betongstein. Bygget er jevnlig vedlikeholdt, men det må fortsatt pågrenes noe vedlikehold i tiden fremover. Dette omhandler blant annet, utbedring av takrenne og nedløp og utskifting av dører.

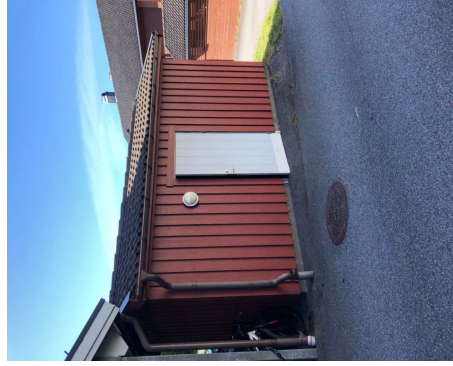
Avfallbod:

Boden består av ringmur av betongblokker med asfaltert gulv. Enkel bindigserkskonstruksjon med såtende treklending, og saltak med betongstein. Bygget er jevnlig vedlikeholdt, men det må fortsatt pågrenes noe vedlikehold i tiden fremover. Dette omhandler blant annet, justering av inngangsdør og ferring av mose på taket.
