# Tilstandsrapport

Enebolig

St.Knuts gate 1, 8906 BRØNNØYSUND

Befaringsdato: 02.12.2025

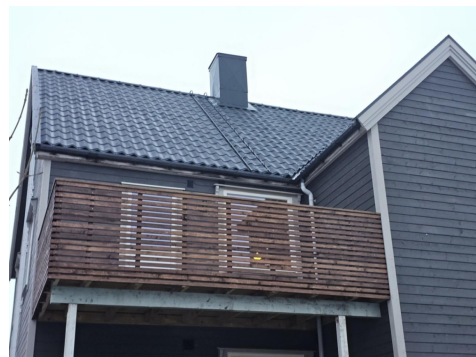
### TG 2 Nedløp og beslag

Enkelte taknedløp er ikke ført i rør ved bakken. Dagens takstige er ikke av godkjent type. Takrenner på boligen er eldre type i plast og kan basert på alder ha noen lekkasjer i pakninger/skjøter.

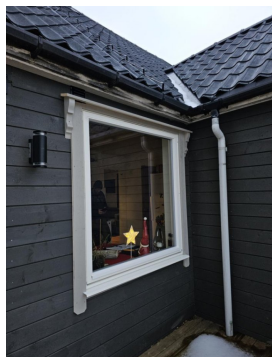
Vindu i trevegg

- Karmene i vinduer er slitte og det er sprekker i treverket.
- Det er påvist andre avvik:

Vinduene har skader og er nær/ i bakken og er meget fuktutsatt plassert.

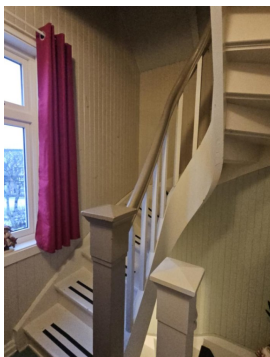
Trapp fra 2. til 3. etg

- Håndløper bør monteres, men det var ikke krav på byggetidspunktet.
- Det er ikke krav om utbedring av åpninger opp til dagens krav.
- Rekkverk må monteres for å lukke avviket.
- Det er ikke krav om utbedring av rekkverkshøyder opp til dagens krav.

Det anbefales at trappene utbedres slik at person sikkerheten er ivaretatt slik at skader unngås.

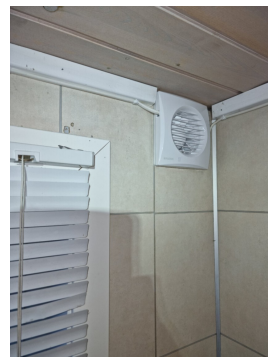
Vifte montert 2025

- Det bør etableres tilfredsstillende tilluft til våtrom f.eks. luftespalte ved dør e.l.
- Over tid kan manglende tilluftsventilering resultere i mugg- og soppdannelse, spesielt på steder som ikke får god nok luftgjennomstrømning.

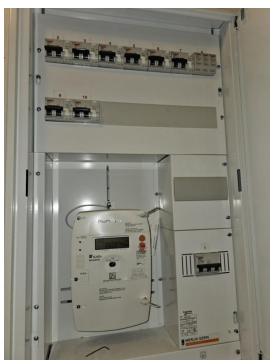
Skap for leilighet 2. etg og 3. etg.
