St.Knuts gate 1, 8906 BRØNNØYSUND

**SENTRUM| Sentrumsnær enebolig  
over to plan + innredet kjeller og  
loft | Oppgradert i 2008-2025|  
Tomt ca. 850m<sup>2</sup> med uthus**

# Tilstandsrapport

Befaringsdato: 02.12.2025

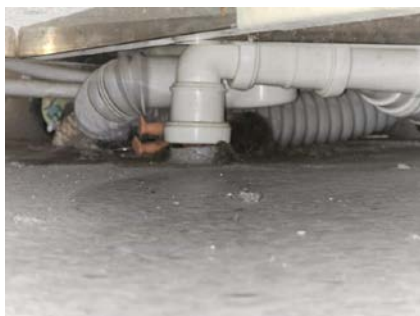
## 2. ETASJE > BAD/VASKEROM

- Eldre sluk av plast er ofte utsatt for lekkasjer og særlig i overganger. Eventuelle lekkasjer kan medføre fuktskader på tilliggende konstruksjoner.

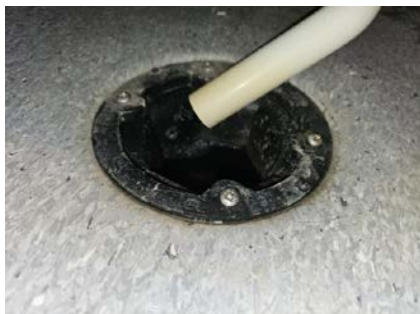
## 1. ETASJE > BAD

- Når sluket har begrenset tilgang, er det vanskelig å rengjøre sluket og å inspisere den for å oppdage skader i membranen/fuger rundt sluket, som er avgjørende for å forhindre lekkasjer.

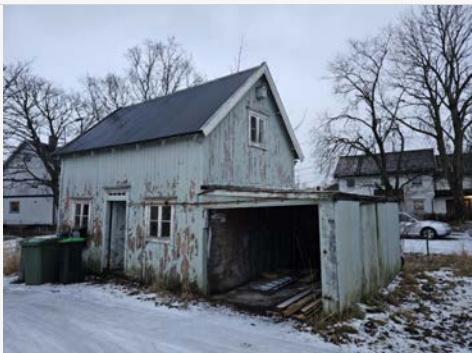
### Uthus

Vet du om det feil eller skader ved garasje eller øvrige tilleggsbygninger?  
Et uthus det er mye feil med. gammelt og slitent.
