Tilstandsrapport

Enebolig

Kinoveien 6, 1792 TISTEDAL

Befaringsdato: 18.09.2024

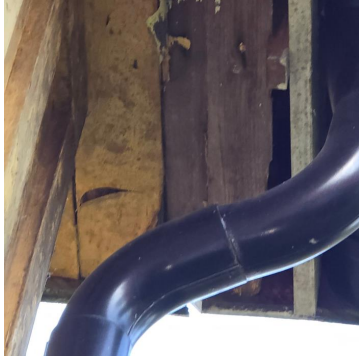
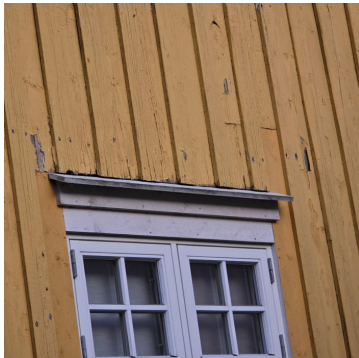
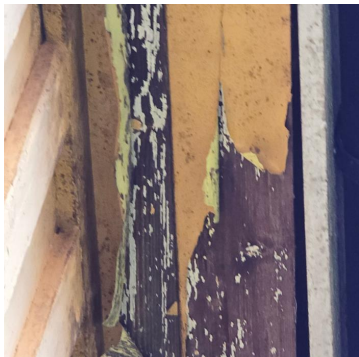
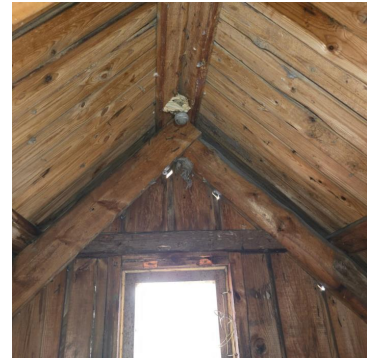
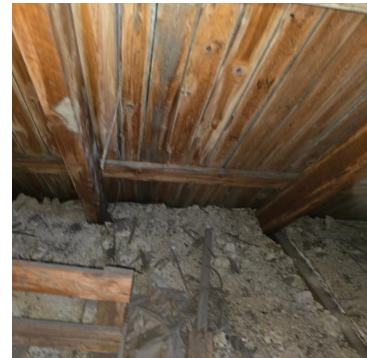
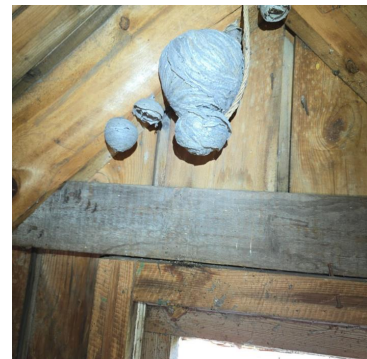
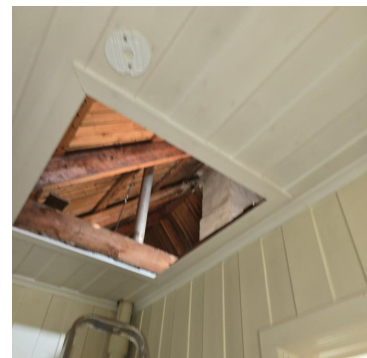
Vurdering av avvik:

- Det er ingen eller liten lufting i nedre kant av kledning mot grunnmur.
- Det er påvist betydelige råteskader i bordkledningen.
- Det er påvist spredte råteskader i bordkledningen.

Utvendig kledning har betydelig råteskader, spesielt rundt vindusåpninger og gesimskasser.

- Det bør foretas tiltak for å bedre lufting av kledningen.
- Råteskadet trekledning må skiftes ut.

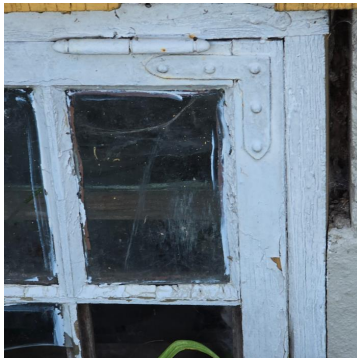
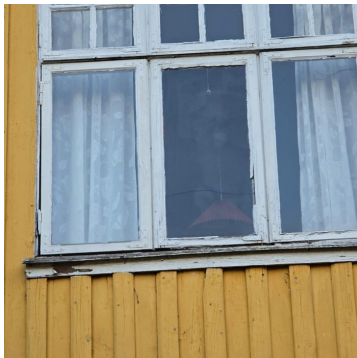
Vurdering av avvik:

- Det er påvist at enkelte vinduer er vanskelig å åpne/lukke.
- Det er påvist noen glassruter som er punktert eller sprukne.
- Det er påvist vinduer med fukt/råteskader.

- Vinduer med råteskader må erstattes med nye.
- Vinduer må justeres.

Eldre vinduer må skiftes og beslag må monteres på nyere vinduer.

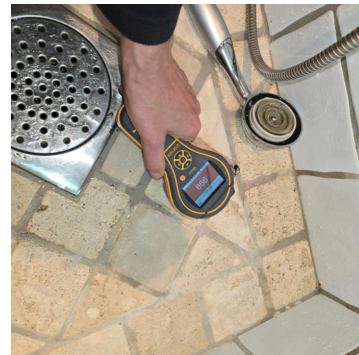
Membran nærmer seg halvparten av forventet levetid, og da det er ukjent membran anbefales det montering av dusjkabinett. Tettesjikt må skiftes og dokumenteres for å oppnå dagens standard og krav.

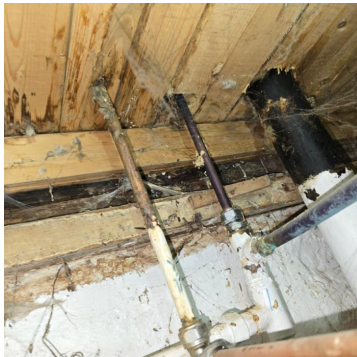
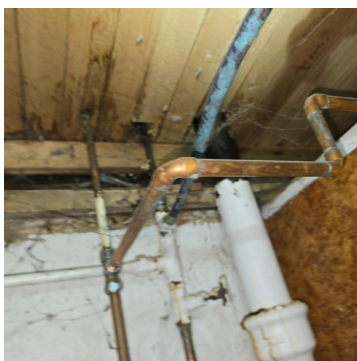
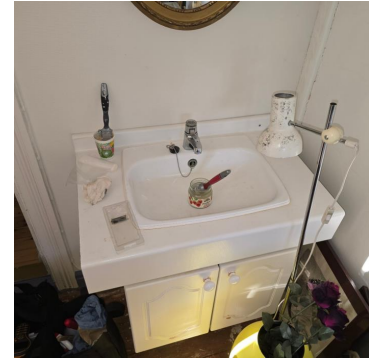
Servant på soverom bør fjernes da rommet ikke er fuktsikret.
