**Salgsobjekt:** Enebolig  
**Eierform:** Eiet  
**Byggeår:** 1930  
**BRA-i/BRA Total** 174/293 kvm  
**Tomtstr.:** 769 m<sup>2</sup>  
**Soverom:** 3  
**Antall rom:** 5  
**Gnr./bnr.** Gnr. 150, bnr. 49  
**Oppdragsnr.:** 1101240119

# Eldre, koselig enebolig på eiet tomt sentralt i Tistedal

# Tilstandsrapport

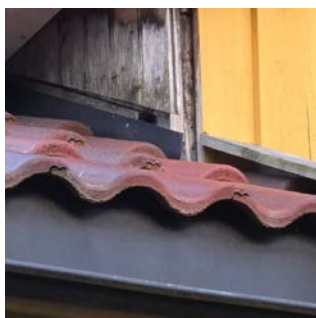
Manglete beslag og avslutning på taktekking

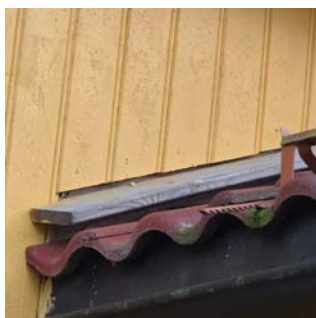
Megler beslag mellom vegg og tak tilbygg

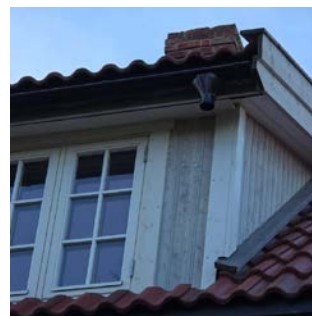
Megler beslag mellom vegg og tak tak oppløft og noe manglete nedløp og utkast

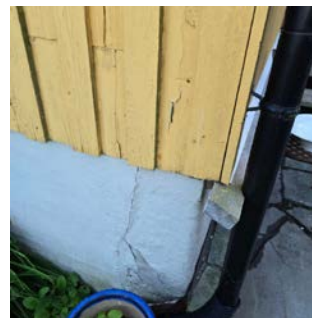
- Det er ingen eller liten lufting i nedre kant av kledning mot grunnmur.
- Det er påvist betydelige råteskader i bordkledningen.
- Det er påvist spredte råteskader i bordkledningen.
- Utvendig kledning har betydelig råteskader, spesielt rundt vindusåpninger og gesimskasser.

Mangler maling av takoppløft.

- Det bør foretas tiltak for å bedre lufting av kledningen.
- Råteskadet trekledning må skiftes ut.
- Det bør vurderes utskifting av kledning, etterisolering i forbindelse med modernisering av boligen. Det må beregnes råte i konstruksjon rundt vinduer og ned mot sviller i eldre konstruksjoner. Mangler maling av takoppløft.

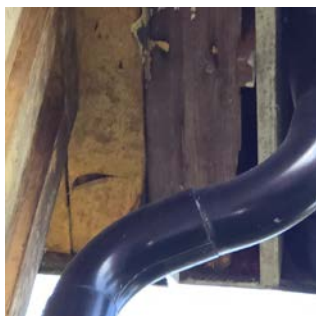
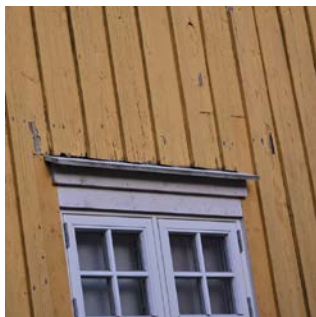
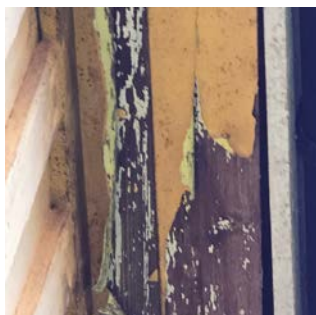
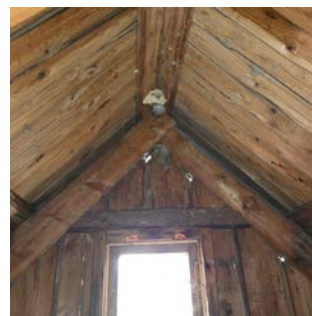
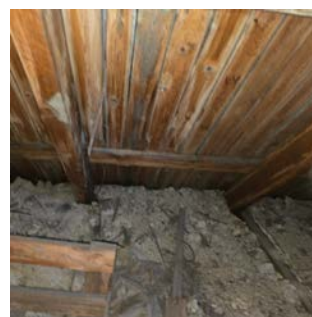
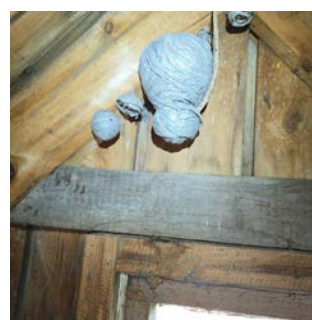
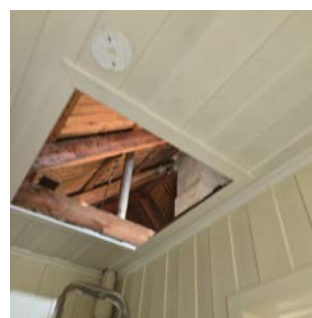
## TG 2 Takkonstruksjon/Loft

Det er ikke lufting i nedkant av tak eller gesimskasser.  
Luken er uisolert og uten tettpakning. Vil medføre varmetap og fare for kondensering på loft.  
Det er sprekk i glass i vinduet.

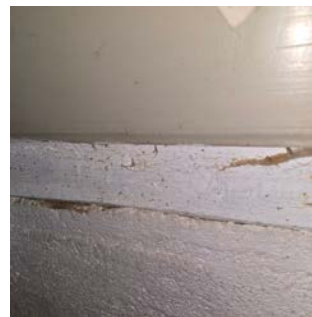
Hul svil/bjelke i trappenedgangen

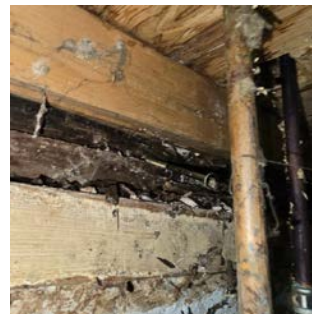
Råte i bjelke under kjøkken.

Råteskadet treverk må skiftes ut. Det må gjøres undersøkelser rundt angrep av borebiller da det er spor i helle kjeller.

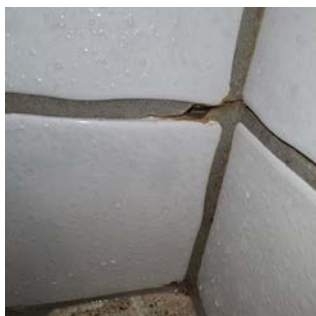
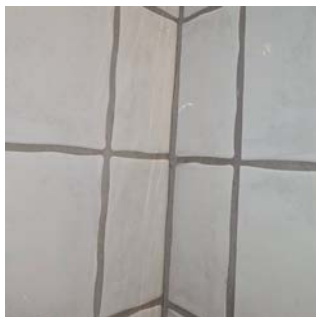
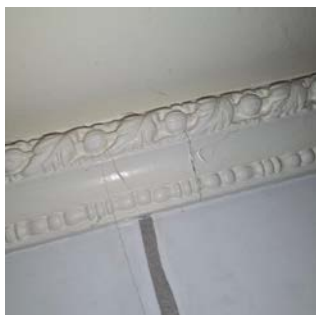
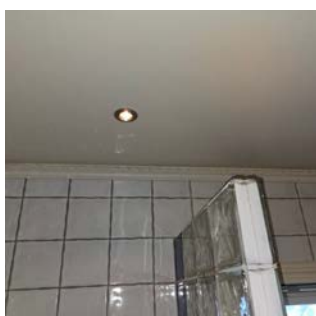
### TO 2 Overflater Gulv

- Det er påvist at flisfuger har riss/sprekker.
- Det er påvist at høydeforskjell fra topp slukrist til gulv/synlig topp membran ved dørterskel er mindre enn 25 mm.
- Det er påvist at noen fliser har bom (hulrom under).
- Det er påvist avvik i fallforhold til sluk i forhold til krav i forskrift på byggetidspunktet.

Det er ikke silikonfuge i overgang gulv/vegg. Fuger er grove med noe sprekkdannelse.

Det er laget en oppkant rundt dusjnisen. Dette forhindrer eventuelt lekkasjevann å renne til sluk.

Gulvet må avrettes med rett fall og oppgraderes for å oppnå dagens standard og krav.

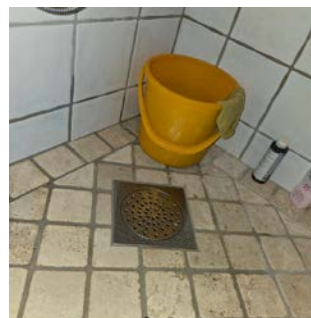
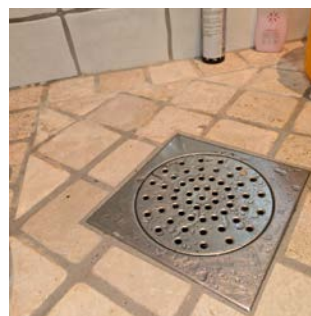
### TO 2 Sluk, membran og tettesjikt

Membran nærmer seg halvparten av forventet levetid, og da det er ukjent membran anbefales det montering av dusjkabinett. Tettesjikt må skiftes og dokumenteres for å oppnå dagens standard og krav.

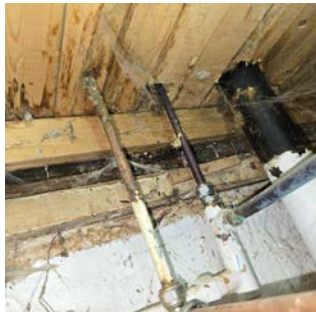
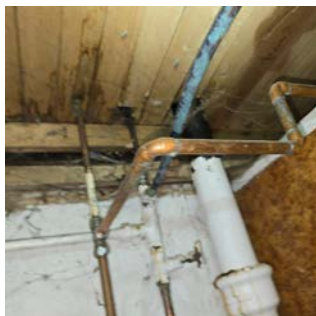
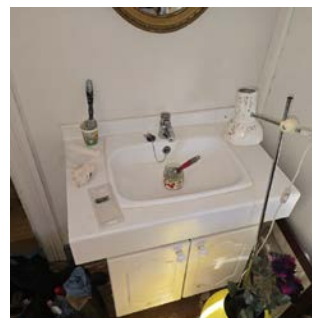
- Det er påvist at eventuelt lekkasjevann fra rør i rør system ikke ledes til sluk eller annen kompenserende løsning.

Servant på soverom bør fjernes da rommet ikke er fuktsikret.

- Det bør foretas tiltak på anlegget som sikrer bedre løsning på eventuelt lekkasjevann fra rør i rør system.

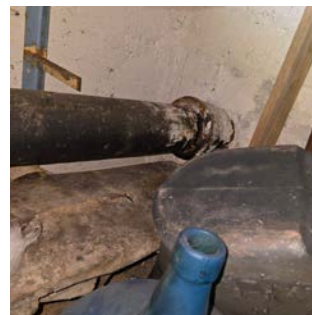
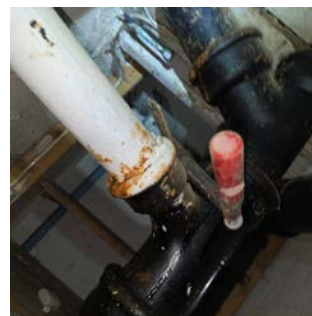
## 1 TG 2 Avløpsrør

Det er avløpsrør av støpejern/soil og plast.  
Lufting av avløp går i stålrør over tak. Synlig på loft.

Rør under kjellergulv er ikke skiftet. Det er synlig rust og fuktskader på soilrør.

- Det er ikke behov for utbedringstiltak siden anlegget fungerer i dag, men ut ifra alder kan skader plutselig oppstå på eldre anlegg.
- I forbindelse med oppgradering av våtrom vil det være naturlig med utskiftning av rør.

Bunnledninger under kjellergulv bør beregnes skiftet.

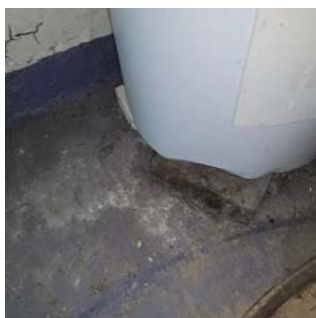
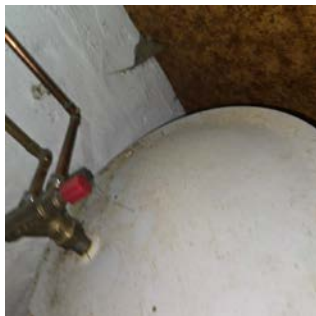
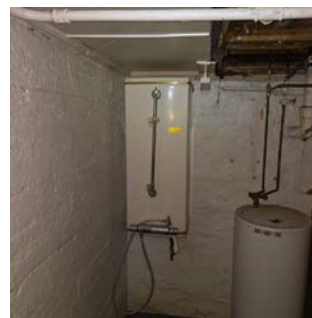
Det er noen rustne rør til tanken. Den er bulket i bunn.

- Det er ikke behov for utbedringstiltak siden tanken fungerer i dag, men ut ifra alder kan skader plutselig oppstå på eldre tanker.

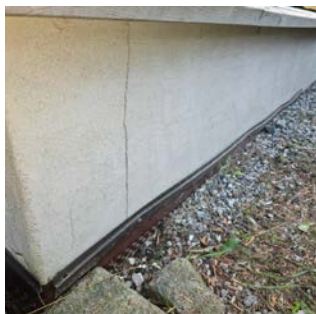
- Mer enn halvparten av forventet levetid på drenering er overskredet. Topplisten på drengsplasten er løs. Drenering er hovedsakelig fra byggeår. Høy fuktighet i kjelleren indikerer at dreneringen må utbedres.

- Overvåk tilstanden jevnlig. For å få tilstandsgrad 0 eller 1 må dreneringen skiftes ut, men tidspunktet for når dette er nødvendig er vanskelig å si noe om. Bruken av underetg/kjeller vil og være avgjørende.

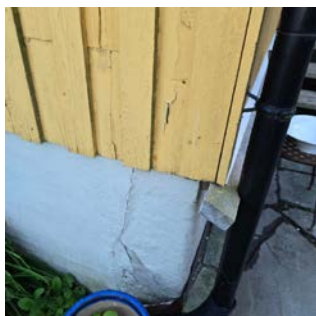
## 📍 TG 2 Terrenghold

Tilnærmet flat eiendom.

Det er ikke behov for tiltak eller nærmere undersøkelser av grunnforhold i forbindelse med eksisterende bygningsmasse. Ved eventuelle bygningsmessige endringer vil det kunne komme et krav om undersøkelser.
