Tangnesvegen 536, 2355 GAUPEN

**Enebolig med fantastisk
beliggenhet ved Mjøsa. Kveldssol.
Idyllisk. Garasje med løftebukk.**

Tilstandsrapport

Befaringsdato: 29.05.2024

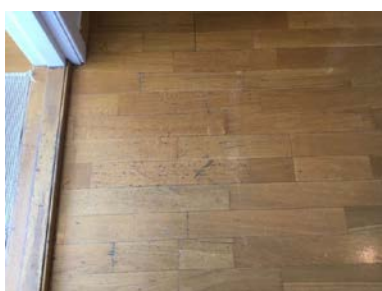
Slitasje på overflater.

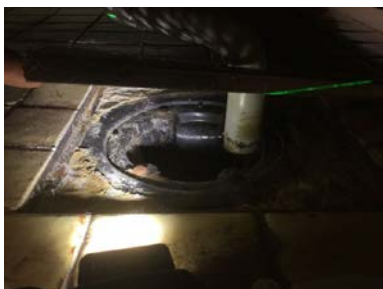
Kontroll av sluk. Ingen synlig slukmansjett i sluk.

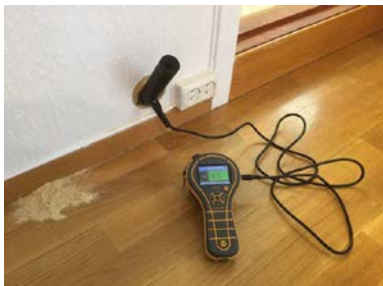
Hulltaking utført fra tilstøtende rom.

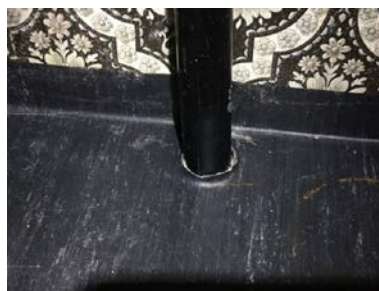
Utettheter rundt rørføringer.

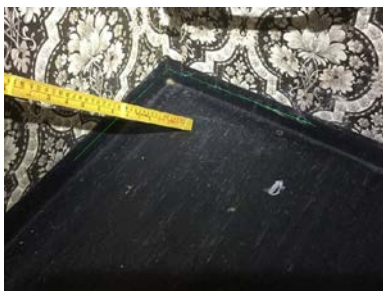
Gulvbelegg har løsnet fra underlag i hjørne.

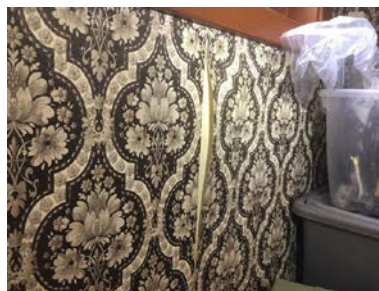
Tapet har løsnet fra underlag.

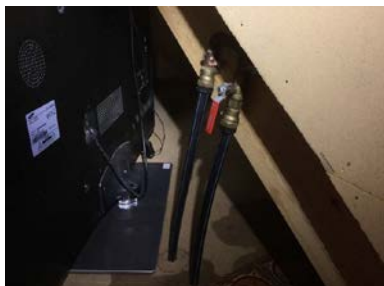
Stoppekran plassert på bod under trapp.
