Tangnesvegen 536, 2355 GAUPEN

**Enebolig med fantastisk
beliggenhet ved Mjøsa. Kveldssol.
Idyllisk. Garasje med løftebukk.**

Tilstandsrapport

Befaringsdato: 29.05.2024

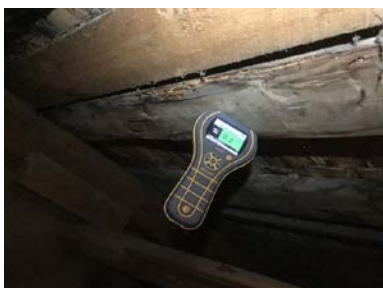
Ved enkel fuktmåling registrerte jeg tørre verdier.

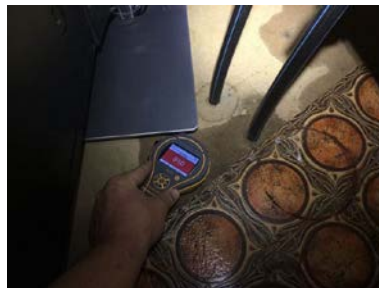
Det ble registrert forhøyet verdi på gulv ved stoppekran. Årsak er trolig kondensering på rør etter at selger hadde benyttet mye vann for å vaske fasade på bolig.

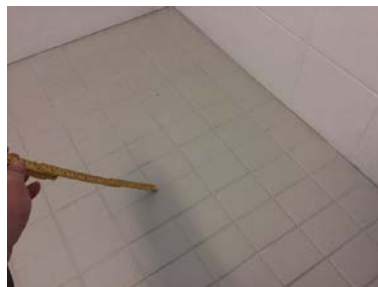
- Det er påvist at flisfuger har riss/sprekker.
- Det er påvist at noen fliser har bom (hulrom under).

Bom på fliser ved servant.

- Gjennomføre ytterligere undersøkelser og foreta utbedring av skade.
- Fuger bør skiftes ut.

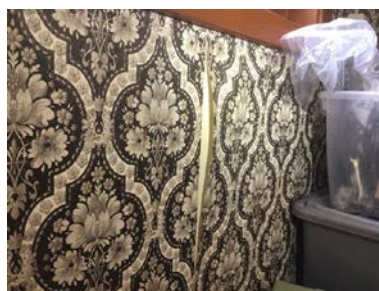
Tapet har løsnet fra underlag.

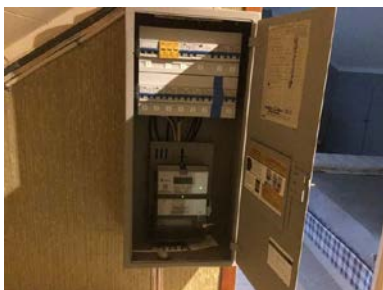
Sikringsskap plassert i loftsetasje.

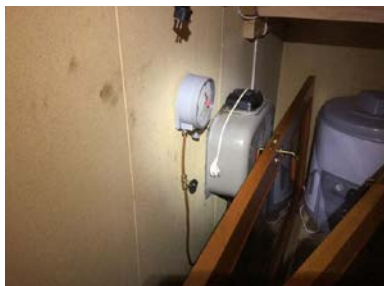
Oljeløfter plassert på bod under trapp.
