Tangnesvegen 536, 2355 GAUPEN

# Tilstandsrapport

Befaringsdato: 29.05.2024

## ENEBOLIG

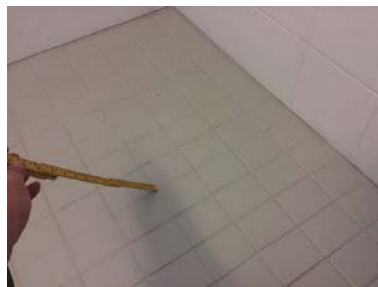
- Det er påvist at flisfuger har riss/sprekker.
- Det er påvist at noen fliser har bom (hulrom under).

Bom på fliser ved servant.

- Gjennomføre ytterligere undersøkelser og foreta utbedring av skade.
- Fuger bør skiftes ut.

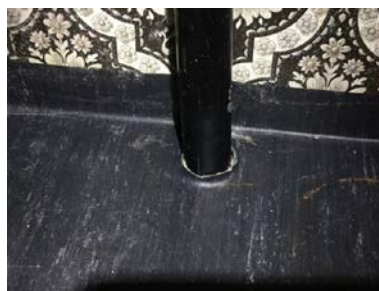
Det er blant annet avvik på ventilasjon, fall og membran.

Utettheter rundt rørføringer.

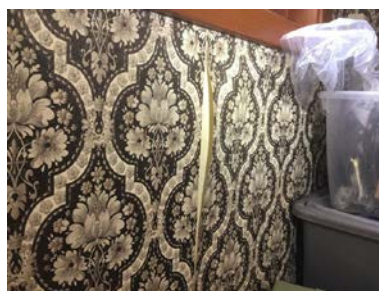
Tapet har løsnet fra underlag.

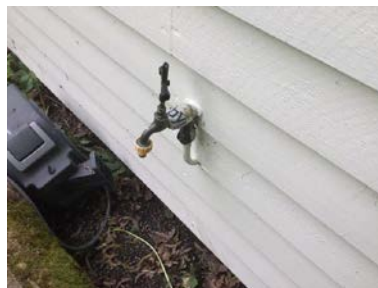
Utekran i dårlig stand.

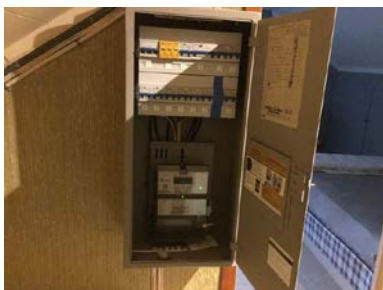
Deler av det elektriske anlegget er gammelt og har kort gjenværende brukstid. Kapasitet på kurser bør vurderes av kjøpere, da man vil ha individuelle behov og dette påvirkes av bruksmønsteret i boligen. Det mangler samsvarserklæring på deler av anlegget, dette skal foreligge på alle arbeider på det elektriske anlegget etter 1999.

Sikringsskap plassert i loftsetasje.

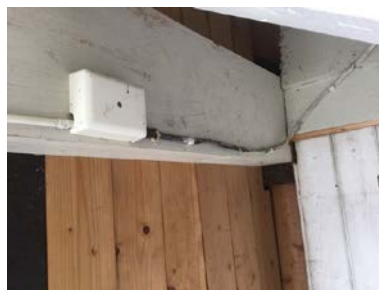
Eldre strømkabler er koblet sammen med nyere anlegg. Ledning mellom koblingspunkt bør byttes.

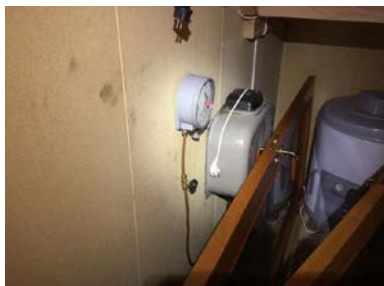
Oljeløfter plassert på bod under trapp.
