Tangnesvegen 536, 2355 GAUPEN

**Enebolig med unik beliggenhet 30 m. fra Mjøsa. Kveldssol. Garasje m/løftebukk. Mulighet for rask overtakelse!**

# Tilstandsrapport

Befaringsdato: 19.08.2025

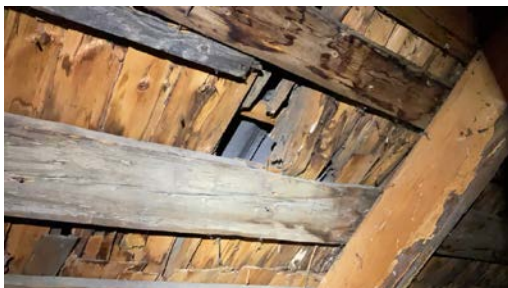
Hull i undertak.

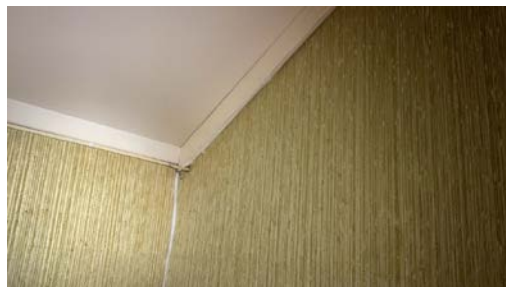
Rennemerker på vegg i trapp.

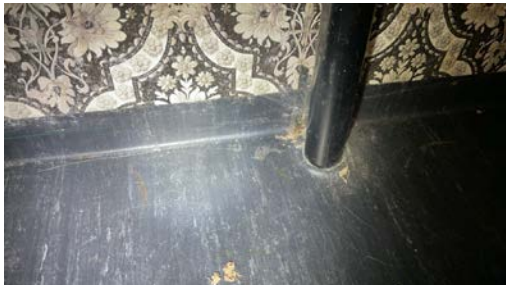
Utettheter rundt rørføringer.

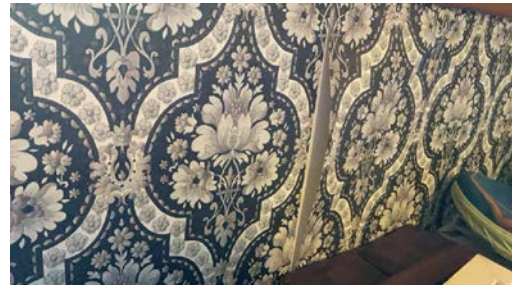
Tapet løsner på vegg.

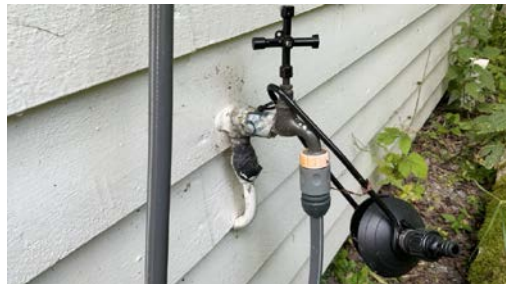
Utekran i dårlig stand.

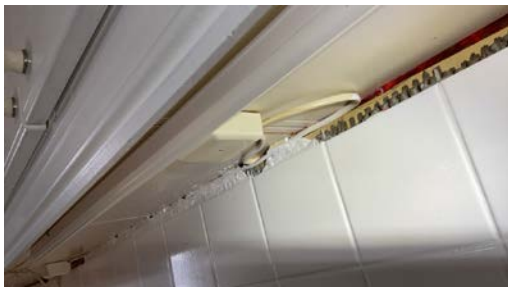
Manglende festing av ledning på kjøkken.
