Tilstandsrapport

Fritidsbolig

Øvre Liholtbanen 35, 1765 HALDEN

Befaringsdato: 06.06.2024

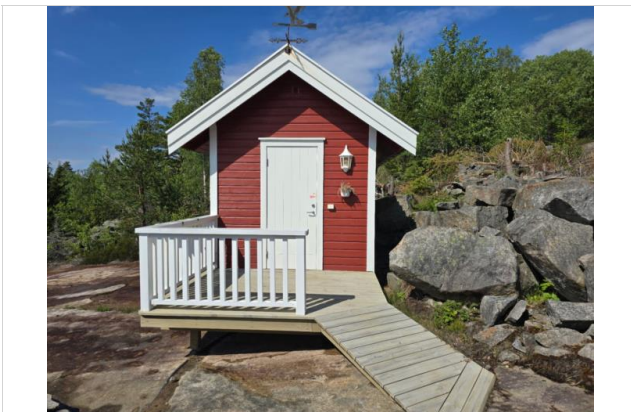
Terrasse oppført med imp.trekonstruksjon.

Trekledning er mot øst plassert nærme fjellet, dette medfører til stor fuktpåkjenning.
Forøvrig fremstår boden i normal stand.
